Stadt Burgdorf

Radverkehrskonzept 2011

Anlagenband

Handlungsbedarf und Maßnahmenempfehlungen

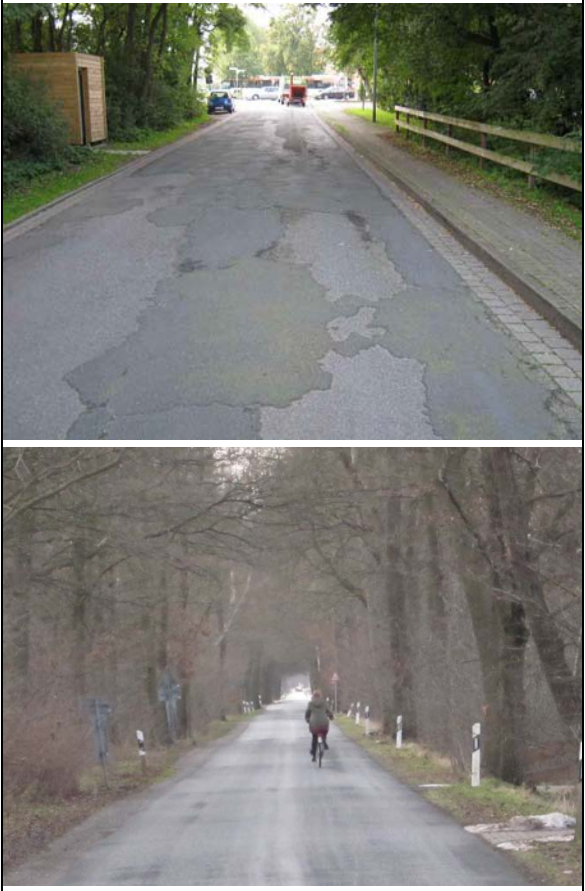
Nr.	Straße/Abschnitt	Problem	Maßnahme	Priorität	Aufwand zur Umsetzung	Kostenschätzung	Fotos
1.	Edental EHLERSHAUSEN	Belagsqualität (innerorts)	Belag auf ca. 300 m erneuern	2	1	15.000 €

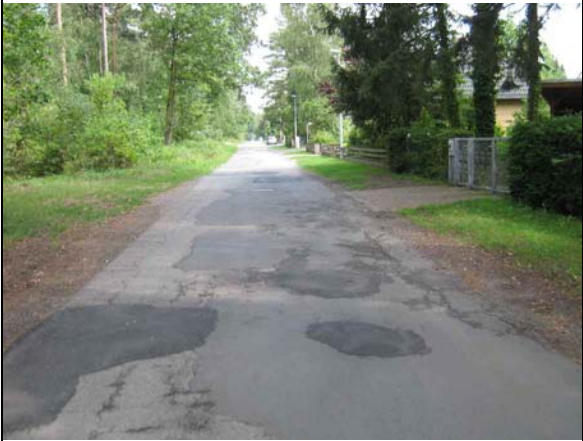
Nr.	Straße/Abschnitt	Problem	Maßnahme	Priorität	Aufwand zur Umsetzung	Kostenschätzung	Fotos
2.	Alte Heerstraße zw. Ramlinger Straße und Waldstraße EHLERSHAUSEN	Belagsqualität	Belag erneuern	2	1	35.000 €

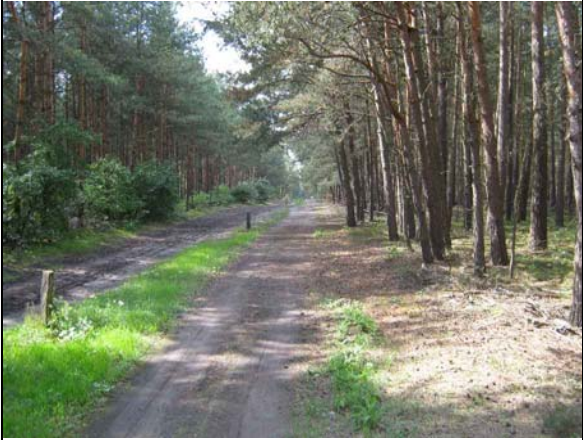
3.	Alte Heerstraße zw. Waldstraße und westlicher Stadtgrenze Burgdorf <i>abschnittsweise Landschaftsschutzge- biet</i> EHLERSHAUSEN- RAMLINGEN	Belagsqualität	Belag für Radverkehr optimieren (asphaltieren oder ungefastes Pflaster verlegen) alternativ: Ausbau mit wassergebundener Decke	2	2	160.000 €

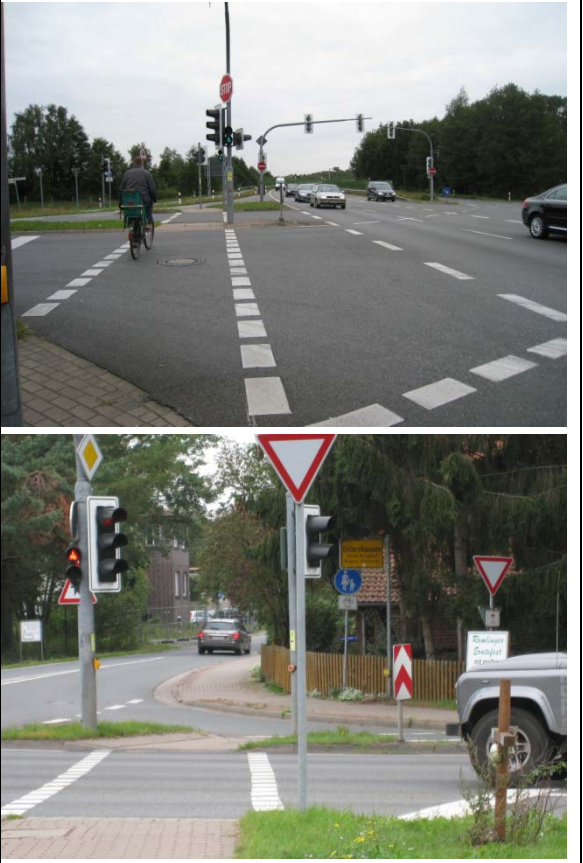
Nr.	Straße/Abschnitt	Problem	Maßnahme	Priorität	Aufwand zur Umsetzung	Kostenschätzung	Fotos
4.	Alte Bundesstraße / An der Bundesstraße (B 3) EHLERSHAUSEN Zuständigkeit: NLStBV	Erreichbarkeit des Radweges an der B 3 für Radverkehr aus Ehlershausen Erreichbarkeit der Mischverkehrsführung für Radverkehr nach Ehlershausen	Zufahrtmöglichkeit im Zuge der heutigen Grünfläche schaffen Fahrbahnahe Radverkehrsfurt mit Übergang in Mischverkehr anlegen (vgl. Maßnahme 5)	1	3	30.000 €

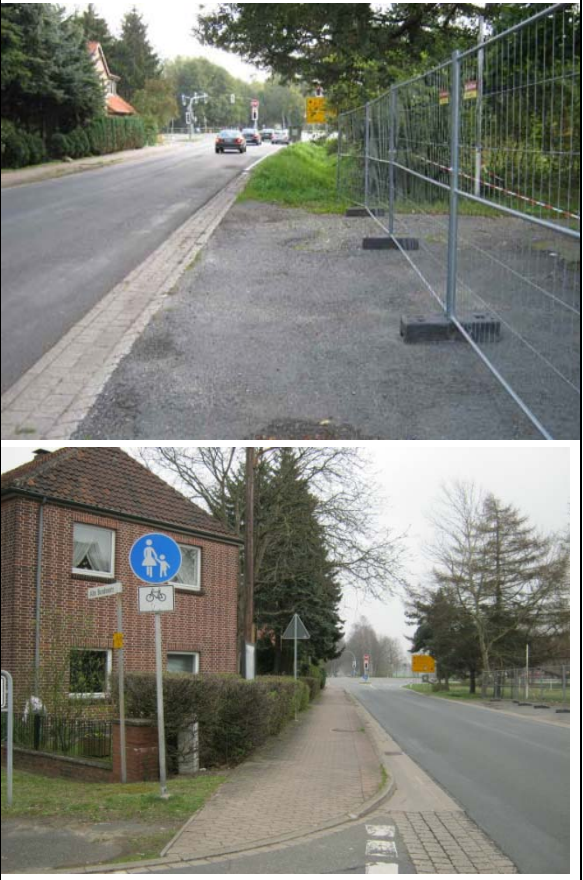
Nr.	Straße/Abschnitt	Problem	Maßnahme	Priorität	Aufwand zur Umsetzung	Kostenschätzung	Fotos
5.	Alte Bundesstraße (K 117) zw. An der Bundesstraße und Ramlinger Straße OD EHLERSHAUSEN Zuständigkeit: Region Hannover	Südseite: Gehweg endet kurz vor B3 Nordseite: Gehweg, Radfahrer frei für beide Fahrtrichtungen	Freigabe für Radverkehr aufheben Südseitig Schutzstreifen markieren (vgl. Maßnahme 6). Alternativ: Beidseitige Markierungslösung nur im Zuge eines Komplettumbaus möglich. Detailplanung erforderlich.	K	2	500 € 8.000 €

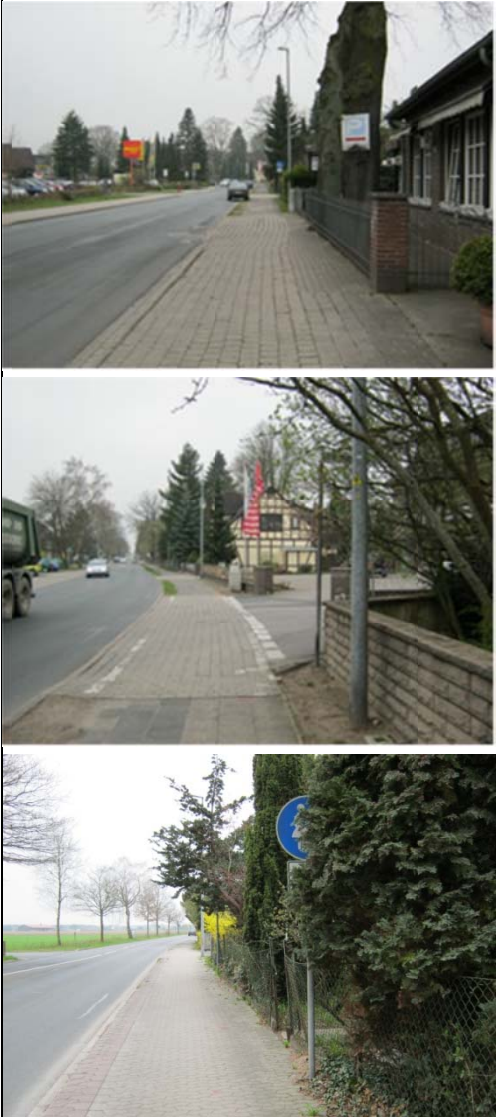
Nr.	Straße/Abschnitt	Problem	Maßnahme	Priorität	Aufwand zur Umsetzung	Kostenschätzung	Fotos
6.	Ramlinger Straße (K 117) zw. Alte Bundesstraße und Schwarzenbergfeld OD EHLERSHAUSEN <i>Klärung der Baulastträgerschaft</i>	beidseitig Gehweg, Radfahrer frei Belagsqualität Furtmarkierungen zum Teil verblasst Bewuchs Fahrbahn durchgängig mind. 6,50 m breit	Freigabe für Radverkehr aufheben Vorhandener Straßenquerschnitt lässt eine beidseitige Markierung nicht zu. Zur Verdeutlichung der innerörtlichen richtungstreuen Führung für den Radverkehr aus Ramlingen (außerorts nordseitiger Zweirichtungsradweg), südseitig Schutzstreifen markieren. Detailplanung erforderlich Neuaufteilung Straßenquerschnitt:

Alternativ: Beidseitige Markierungslösung nur im Zuge eines Komplettumbaus möglich. Detailplanung erforderlich.

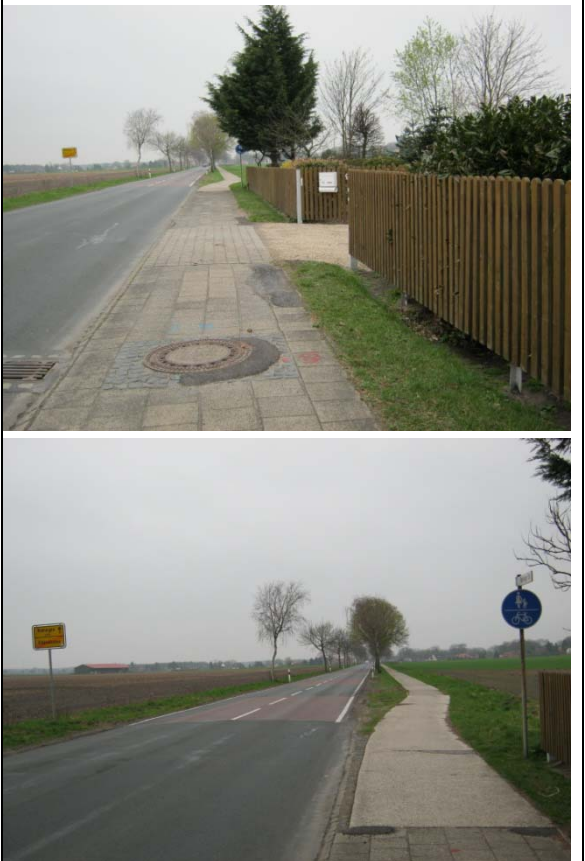
Nr.	Straße/Abschnitt	Problem	Maßnahme	Priorität	Aufwand zur Umsetzung	Kostenschätzung	Fotos
7.	Übergang Außerortsradweg – Mischverkehr OD EHLERSHAUSE N Zuständigkeit: Region Hannover	Fehlende bauliche Anbindung des Außerortsradweges an die Fahrbahn	Stoßfreien Übergang zur Fahrbahn herstellen Mittelinsel am südlichen Ortseingang als Querungshilfe (dient auch der Geschwindigkeitssenkung im Ortseingangsbereich) Alternativ: einseitiger Wegeausbau bis Querungshilfe Höhe Waldstraße	1 2	3	5.000 € 20.000 €

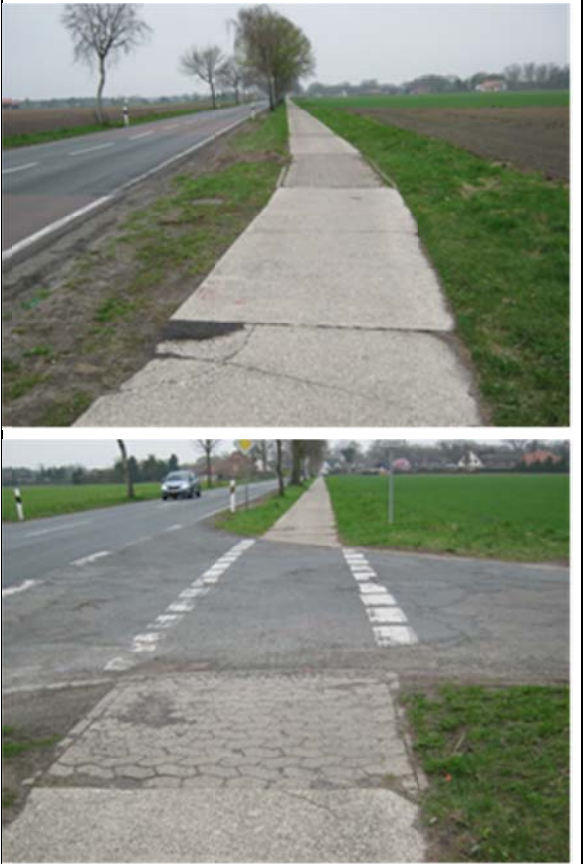
Nr.	Straße/Abschnitt	Problem	Maßnahme	Priorität	Aufwand zur Umsetzung	Kostenschätzung	Fotos
8.	Ramlinger Straße (K 117) zw. Schwarzenbergfeld und Gehrbergsweg EHLERSHAUSEN- RAMLINGEN Zuständigkeit: Region Hannover	Belagsqualität Furtmarkierung verblasst	Belag erneuern Furtmarkierung erneuern	2 K	2	45.000 € 5.000 €

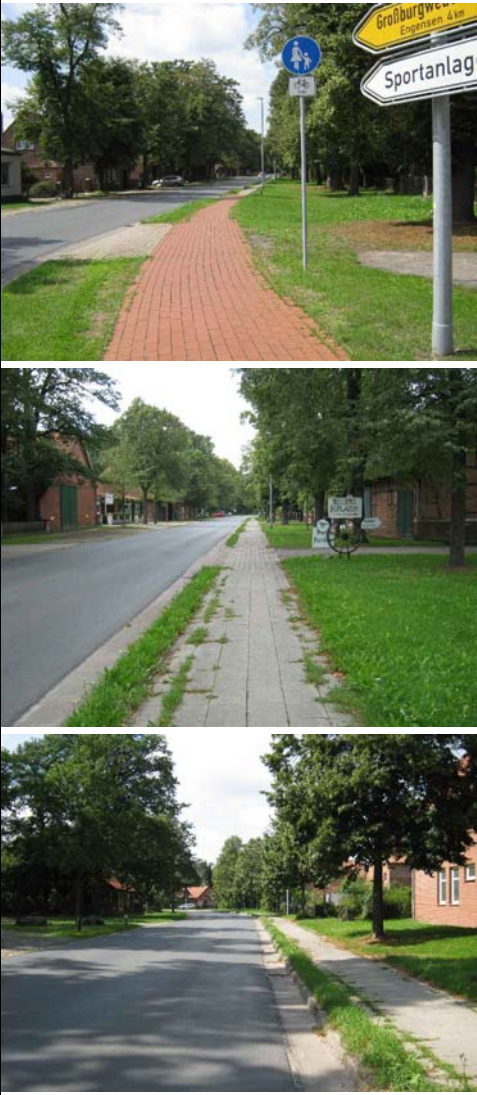
Nr.	Straße/Abschnitt	Problem	Maßnahme	Priorität	Aufwand zur Umsetzung	Kostenschätzung	Fotos
9.	Grüne Allee (K 117) OD RAMLINGEN <i>Klärung der Baulastträgerschaft</i>	Nordseitig Gehweg, Radfahrer frei im Zweirichtungsverkehr Bewuchs Fahrbahnbreite mind. 7,55 m	Freigabe für Radverkehr aufheben Beidseitig Schutzstreifen (1,50 m) markieren	K	2	500 € 48.000 €

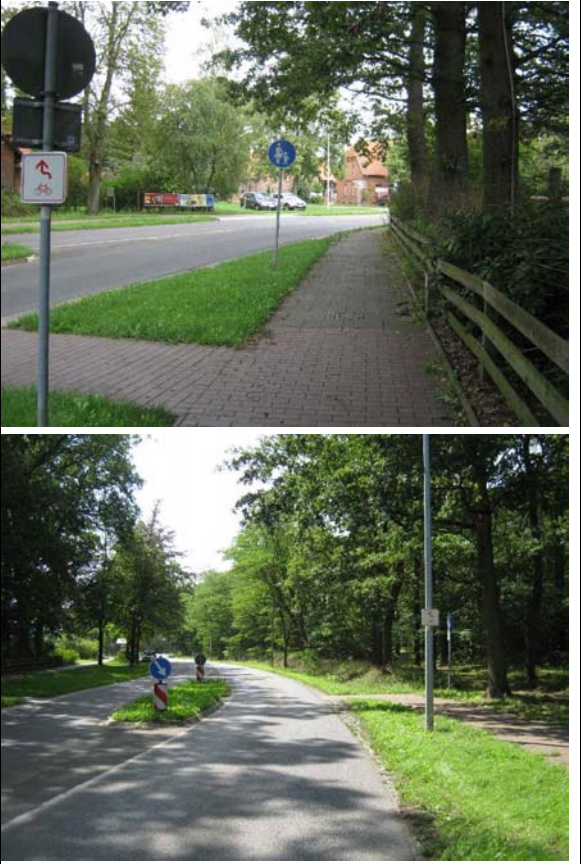
Nr.	Straße/Abschnitt	Problem	Maßnahme	Priorität	Aufwand zur Umsetzung	Kostenschätzung	Fotos
10.	Grüne Allee westlicher Ortseingangsbereich OD RAMLINGEN Zuständigkeit: Region Hannover	Ende des Zweirichtungsradweges außerorts ohne Übergang auf die Fahrbahn	Radwegende ausbauen und Radverkehr im Schutz der Mittelinsel sicher auf die Fahrbahn führen	1	2	10.000 €

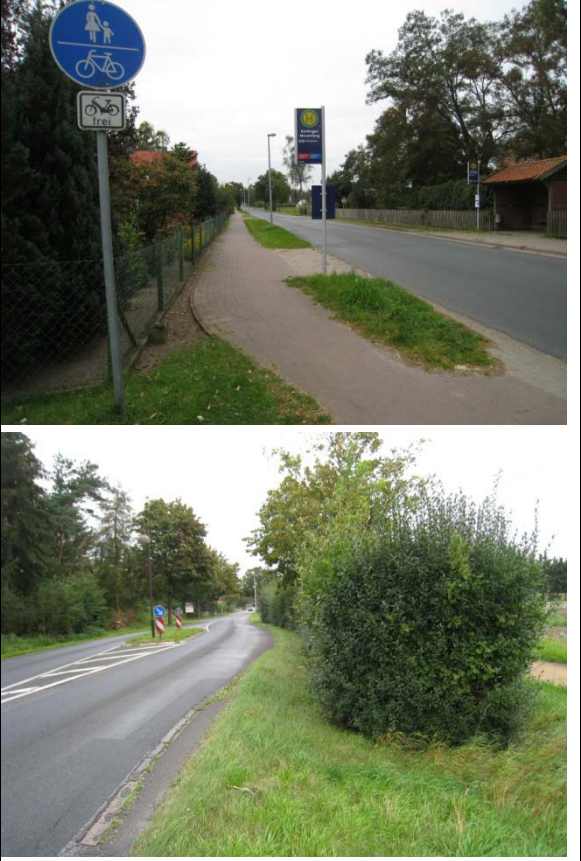
Nr.	Straße/Abschnitt	Problem	Maßnahme	Priorität	Aufwand zur Umsetzung	Kostenschätzung	Fotos
11.	Messenberg (K 121) zw. Grüne Allee und Ortseingang Ramlingen RAMLINGEN <i>Klärung der Baulastträgerschaft</i>	Gemeinsamer Geh- und Radweg im Zweirichtungsverkehr in unzureichender Breite Freigabe für Mofa Bushaltestelle	Radverkehr im Mischverkehr führen Mittelinsel im Ortseingangsbereich zur Querungsmöglichkeit für Radverkehr umbauen und Anbindung an Außerortsradweg herstellen	1 2	3	500 € 20.000 €

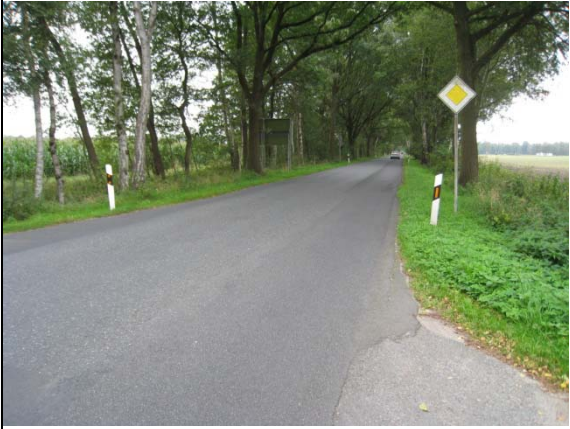
Nr.	Straße/Abschnitt	Problem	Maßnahme	Priorität	Aufwand zur Umsetzung	Kostenschätzung	Fotos
12.	Röhndamm (abschnittsweise K 125) EHLERSHAUSEN- (OTZE)- NIENHAGEN Zuständigkeit: Region Hannover	fehlende Radverkehrsanlage	Radwegeneubau	1	3	600.000 €

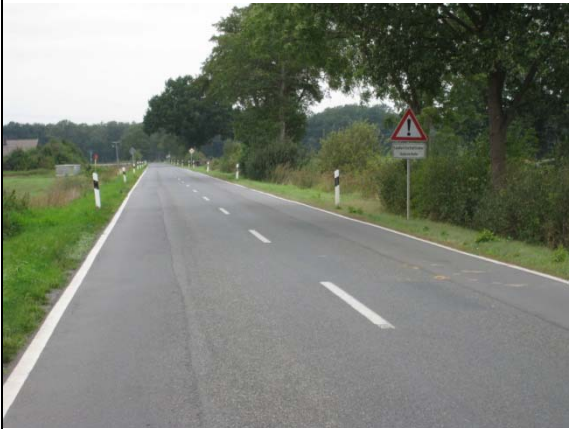
13.	Wegeverbindung Otze - Nienhorst / Röhndamm EHLERSHAUSEN- (OTZE)- NIENHORST Zuständigkeit: Region Hannover	Ungesicherte Querung	Anordnung Tempo 70 Beschilderung mit Zeichen 138 und Zusatzzeichen 1000-30 (StVO)	1	1	500 €

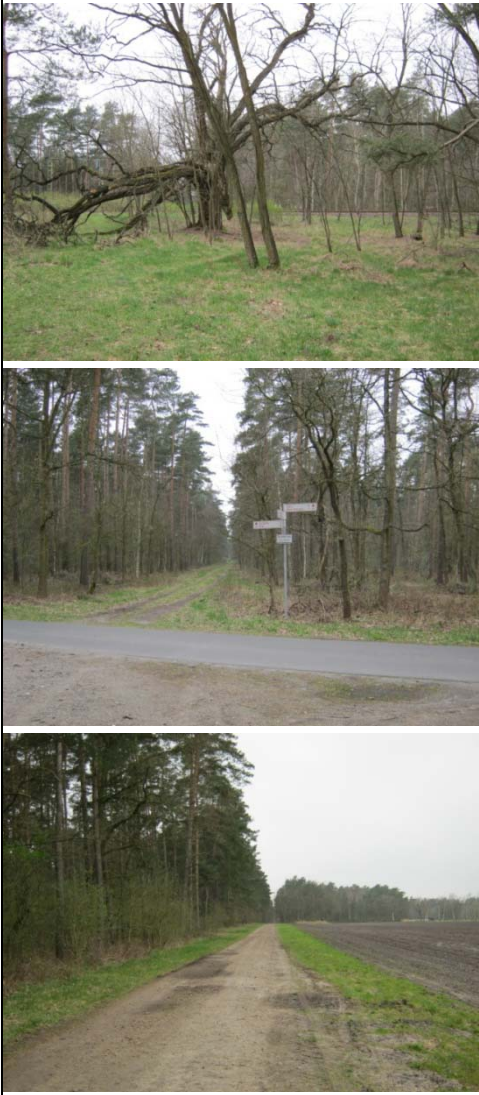
Nr.	Straße/Abschnitt	Problem	Maßnahme	Priorität	Aufwand zur Umsetzung	Kostenschätzung	Fotos
14.	<p>Wegeverbindung zw. Verlängerung Bruchsweg und Campingplatz</p> <p><i>Landschaftsschutzgebiet</i></p> <p>OTZE</p> <p>Zuständigkeiten: Stadt Burgdorf, Deutsche Bahn, Verkoppelungsinteressenten Otze</p>	<p>Fehlende Querungsmöglichkeit der Bahnstrecke</p> <p>Abschnittsweise Belagsqualität</p>	<p>Unterführung</p> <p>Belag für Radverkehr optimieren (asphaltieren oder ungefestes Pflaster verlegen)</p> <p>alternativ: Ausbau mit wassergebundener Decke</p> <p><i>perspektivische Netzerweiterung aufgrund fehlender Bahnüberquerung Höhe Campingplatz</i></p> <p><i>Weiterführung bis Ramlingen über Rotweg, Goldkuhle erst möglich wenn Querung über Bahnlinie vorhanden ist</i></p>	<p>2P</p> <p>2P</p>	<p>3</p>	<p>100.000 €</p> <p>75.000 €</p>

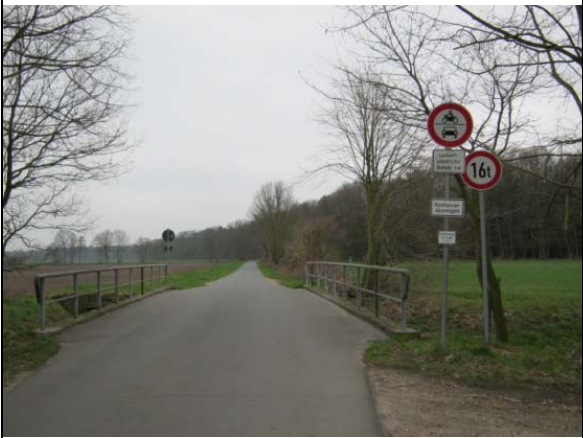
Nr.	Straße/Abschnitt	Problem	Maßnahme	Priorität	Aufwand zur Umsetzung	Kostenschätzung	Fotos
15.	<p>Wegeverbindung Otze - Nienhorst Brücke über Neue Aue EHLERSHAUSEN- (OTZE)- NIENHORST</p> <p>Zuständigkeit: Verkoppelungsinteressenten Otze</p>	„Radfahrer absteigen“	Geländerhöhe auf 1,20m anheben Beschilderung entfernen	1	2	5.000 €

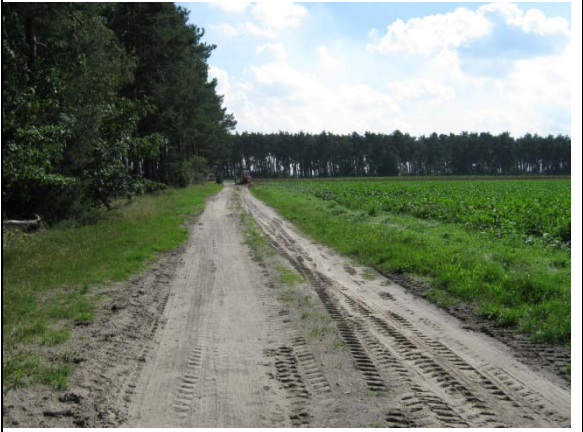
16.	<p>Celler Heide OTZE</p> <p>Zuständigkeit: Verkoppelungsinteressenten Otze</p>	Belagsqualität	Belag für Radverkehr optimieren (asphaltieren oder ungefestes Pflaster verlegen)	1	3	65.000 €

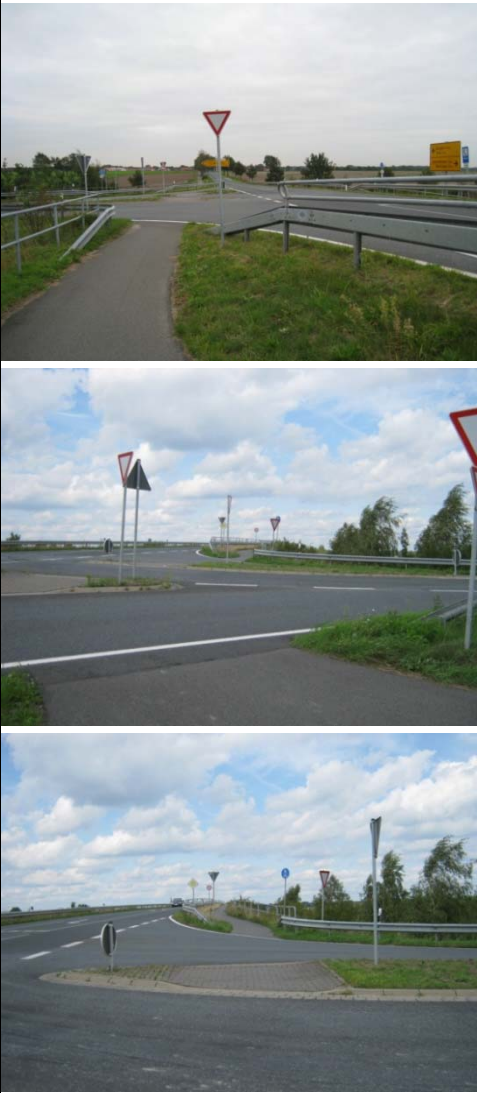
Nr.	Straße/Abschnitt	Problem	Maßnahme	Priorität	Aufwand zur Umsetzung	Kostenschätzung	Fotos
17.	Burgdorfer Straße / Zufahrt B3 OTZE Zuständigkeit: NLStBV	Widersprüchliche Vorfahrtregelung fehlende Furtmarkierung	Radverkehr im Zuge der K 121 Vorfahrt gewähren Radverkehrsfurt markieren und rot einfärben <i>Planfeststellung prüfen</i>	K	2	5.000 €

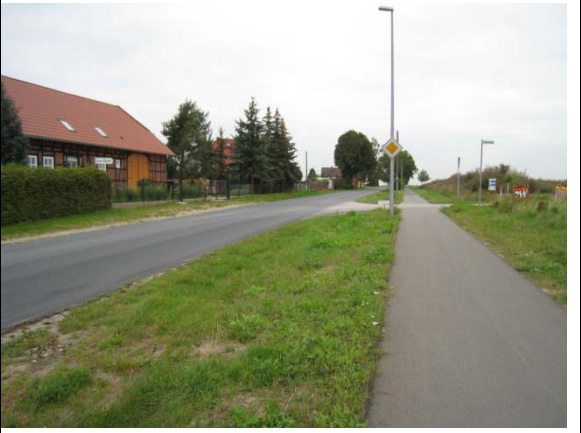
Nr.	Straße/Abschnitt	Problem	Maßnahme	Priorität	Aufwand zur Umsetzung	Kostenschätzung	Fotos
19.	Burgdorfer Straße (K 117) nördlicher Ortseingang OTZE	Anbindung des ostseitigen Außerortsradweges an den neu zu planenden westseitigen Schutzstreifen	Mittelinsel am nördlichen Ortseingang als Querungshilfe (dient auch der Geschwindigkeitssenkung im Ortseingangsbereich)	✓

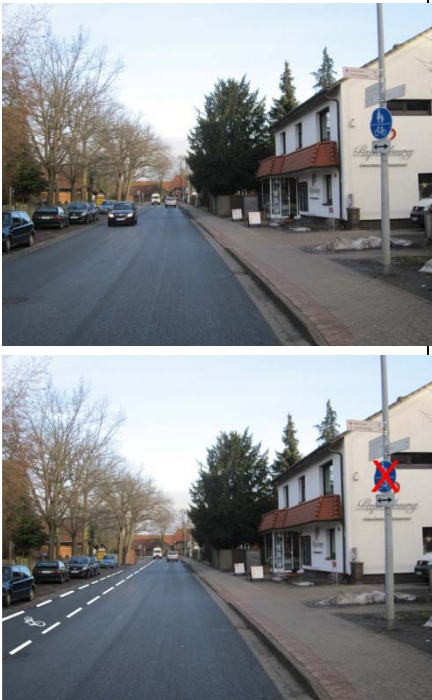
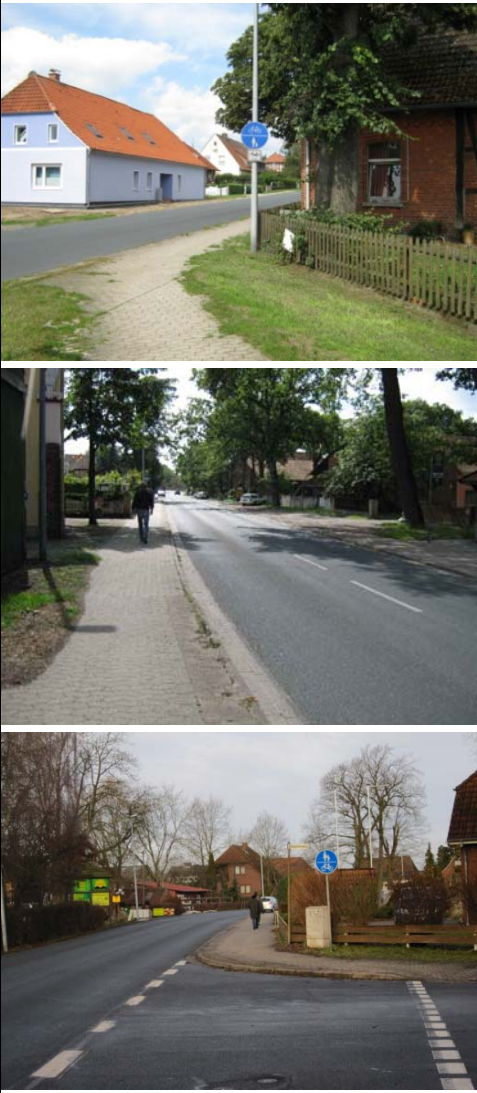
Nr.	Straße/Abschnitt	Problem	Maßnahme	Priorität	Aufwand zur Umsetzung	Kostenschätzung	Fotos
20.	Burgdorfer Straße (K 117) zw. Kötnerkamp und Kapellenweg OD OTZE <i>Klärung der Baulastträgerschaft</i>	Sehr schmaler einseitiger gemeinsamer Geh- und Radweg im Zweirichtungsverkehr Fahrbahn durchgängig mind. 6,45 m breit	Gemeinsamen Geh- und Radweg aufgeben Einseitigen Schutzstreifen (1,50 m) mit Sicherheitstrennstreifen (0,5 m) zu parkenden Kfz markieren

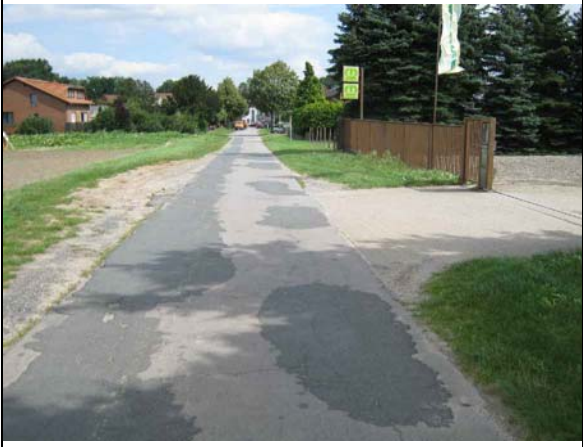
Nr.	Straße/Abschnitt	Problem	Maßnahme	Priorität	Aufwand zur Umsetzung	Kostenschätzung	Fotos
21.	Kronsberg zw. Burgdorfer Straße und Ortsausgang Otze OTZE	Belagsqualität	Belag erneuern	2	1	12.500 €

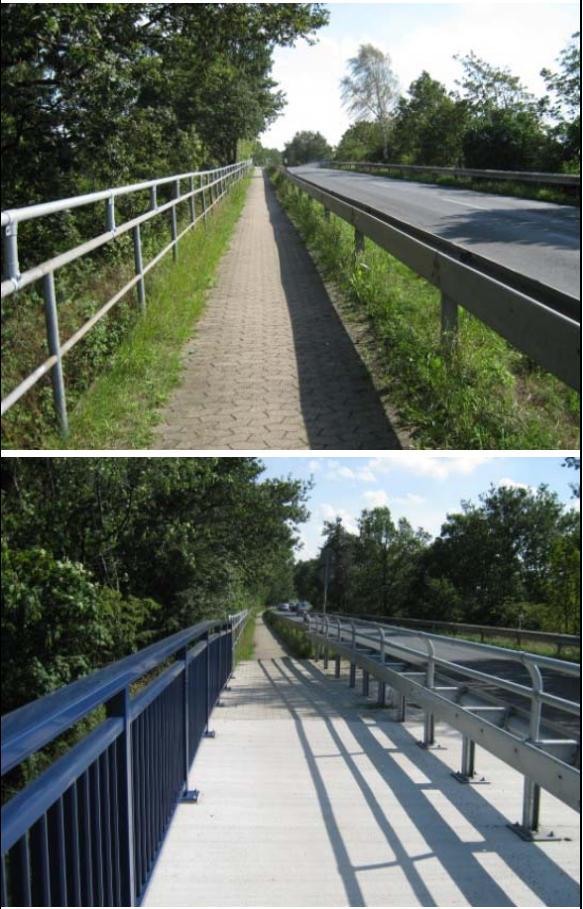
Nr.	Straße/Abschnitt	Problem	Maßnahme	Priorität	Aufwand zur Umsetzung	Kostenschätzung	Fotos
22.	Otzer Landstraße (K 121) Höhe Bahnbrücke OTZE Zuständigkeit: Region Hannover	Gemeinsamer Geh- und Radweg im Zweirichtungsverkehr mit Engstellen vor und nach Bahnbrücke Zusätzliche Einengung durch Bewuchs	Regelmäßiger Grünschnitt	D	1

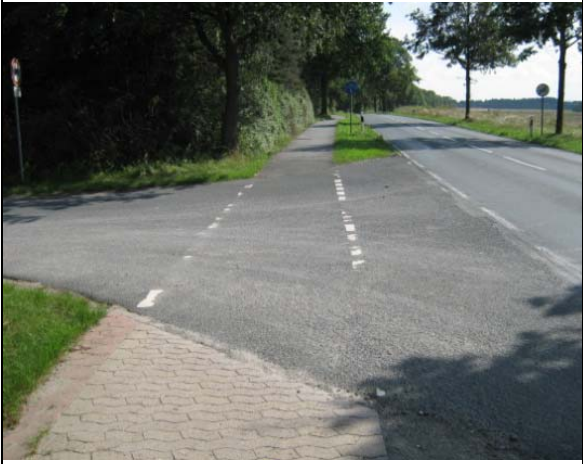
Nr.	Straße/Abschnitt	Problem	Maßnahme	Priorität	Aufwand zur Umsetzung	Kostenschätzung	Fotos
23.	Otzer Landstraße (K 121) / Schwarzer Berg OTZE Zuständigkeit: Region Hannover	Furtmarkierung verblasst Kein Hinweis auf Zweirichtungsverkehr	Furtmarkierung erneuern	✓

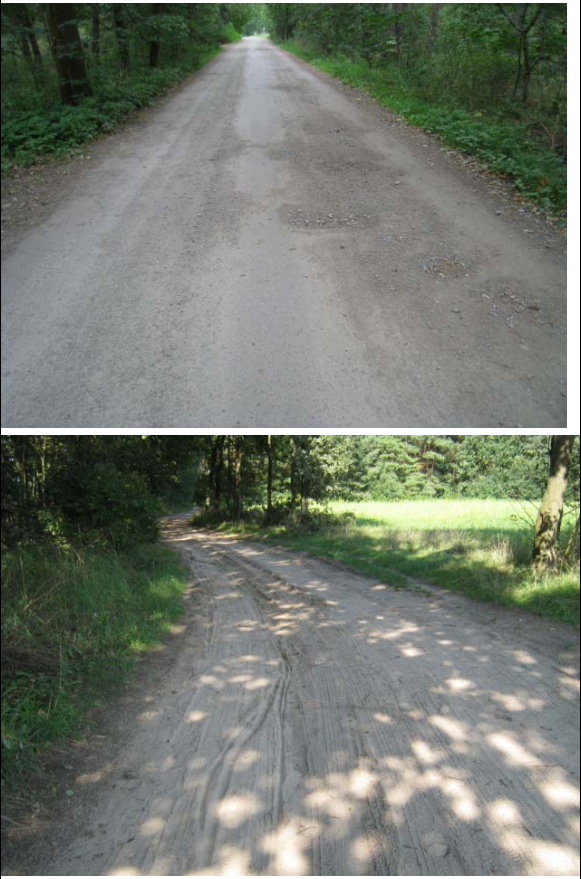
Nr.	Straße/Abschnitt	Problem	Maßnahme	Priorität	Aufwand zur Umsetzung	Kostenschätzung	Fotos
24.	Wegeverbindung Demmoor - Schwarzer Berg - Demmoor <i>Landschaftsschutzgebiet</i> OTZE Zuständigkeit: Verkoppelungsinteressenten Otze	abschnittsweise Belagsqualität	Belag für Radverkehr optimieren (asphaltieren oder ungefestes Pflaster verlegen) alternativ: Ausbau mit wassergebundener Decke	1	3	110.000 €

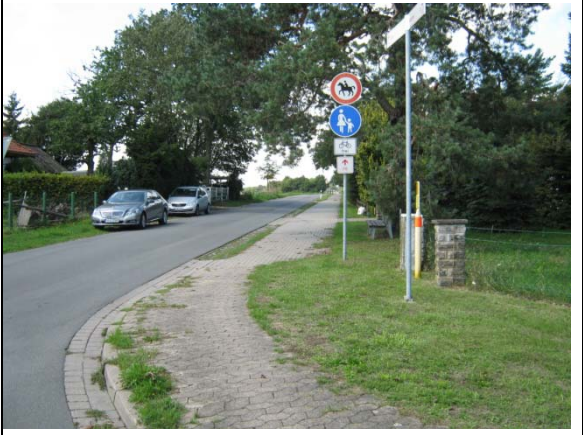
Nr.	Straße/Abschnitt	Problem	Maßnahme	Priorität	Aufwand zur Umsetzung	Kostenschätzung	Fotos
25.	Dammbruch zw. Ortseingang und Obershagener Straße WEFERLINGSEN	nordseitig Gehweg, Radfahrer frei im Zweirichtungsverkehr bei unzureichender Breite und Belagsqualität	Radverkehr im Mischverkehr führen	K	1	500 €

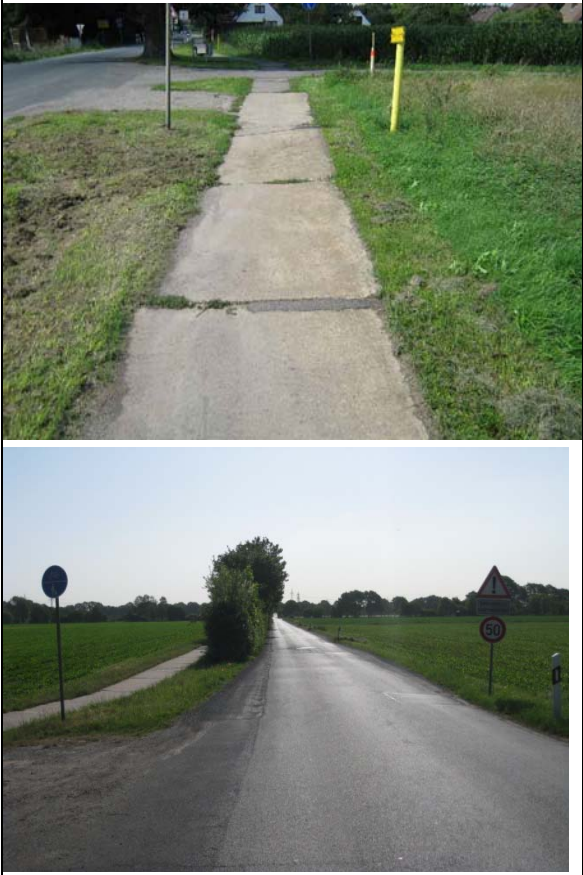
Nr.	Straße/Abschnitt	Problem	Maßnahme	Priorität	Aufwand zur Umsetzung	Kostenschätzung	Fotos
26.	Hänigser Straße zw. Obershagener Straße und östlicher Stadtgrenze Burgdorf WEFERLINGSEN	Benutzungspflichtiger Geh- und Radweg im Zweirichtungsverkehr endet innerhalb der Tempo 30-Zone Belagsqualität Außerorts Tempo 50	Benutzungspflicht aufheben Belag für Radverkehr optimieren (asphaltieren oder ungefastes Pflaster verlegen)	K 2	2	500 € 60.000 €

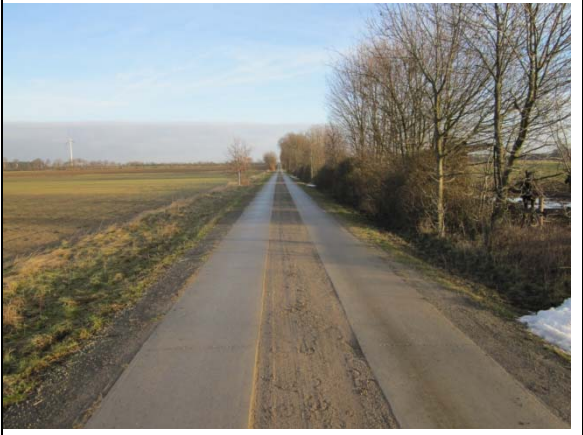
Nr.	Straße/Abschnitt	Problem	Maßnahme	Priorität	Aufwand zur Umsetzung	Kostenschätzung	Fotos
29.	Rapsfeld zw. Reitplatz und Kurve SCHILLERSLAGE	Plattenweg für Fahrradanhänger oder Überholvorgänge zu schmal	Weg durchgehend befestigen (asphaltieren) <i>Zweckbindung im Rahmen der Flurbereinigung ist zu beachten</i>	2	3	45.000 €

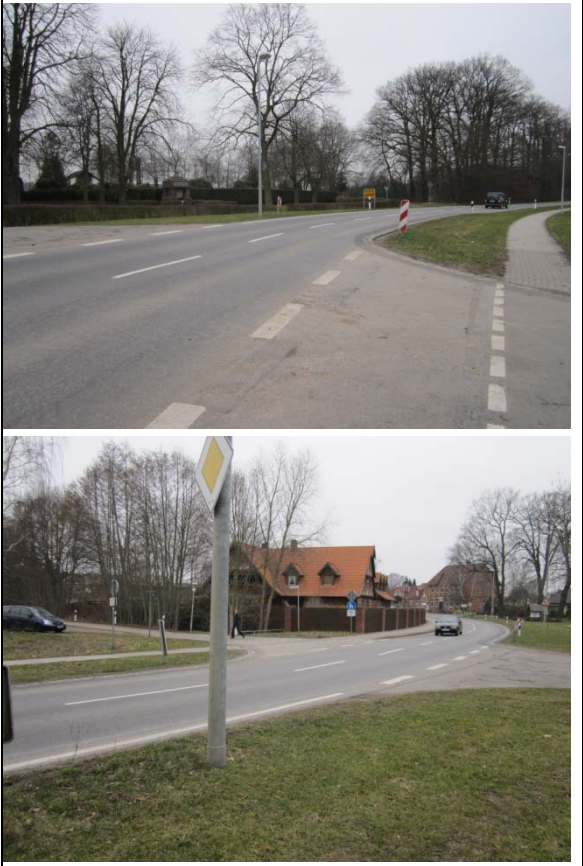
Nr.	Straße/Abschnitt	Problem	Maßnahme	Priorität	Aufwand zur Umsetzung	Kostenschätzung	Fotos
30.	Schillerslager Landstraße / Am Lahkamp / Sprengelstraße <u>SCHILLERSLAGE</u>	Ende des Zweirichtungsweges im Ortseingangsbereich mit ungünstiger Sicht (Kurve)	Mittelinsel als Querungshilfe für den Radverkehr Richtung Schillerslage Mittelinsel dient auch der Geschwindigkeitsreduzierung im Ortseingangsbereich Flächenreserven im Grün vorhanden	1	3	20.000 €

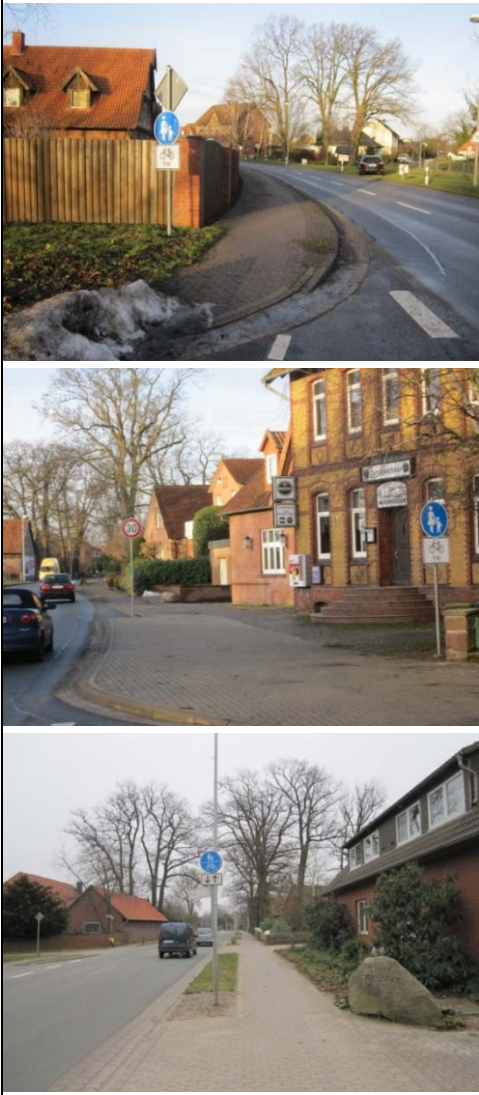
Nr.	Straße/Abschnitt	Problem	Maßnahme	Priorität	Aufwand zur Umsetzung	Kostenschätzung	Fotos
31.	Sprengelstraße zw. Am Lahkamp und Rapsfeld OD SCHILLERSLAGE	Gehweg Radfahrer frei in Verlängerung des Außerortsradweges im Zweirichtungsverkehr bei unzureichenden Breiten der Seitenräume und abschnittsweise fehlender Sicht Abschnittsweise gemeinsamer Geh- und Radweg im Zweirichtungsverkehr bei unzureichenden Breiten	Freigabe des Gehweges für Radverkehr aufheben gemeinsamer Geh- und Radweg aufgeben	K K	1 (3) 1 (3)	500 € 500 €

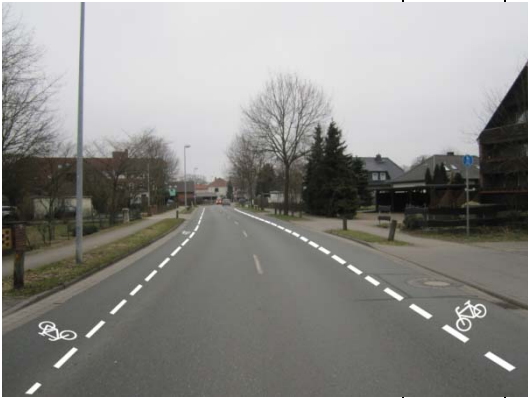
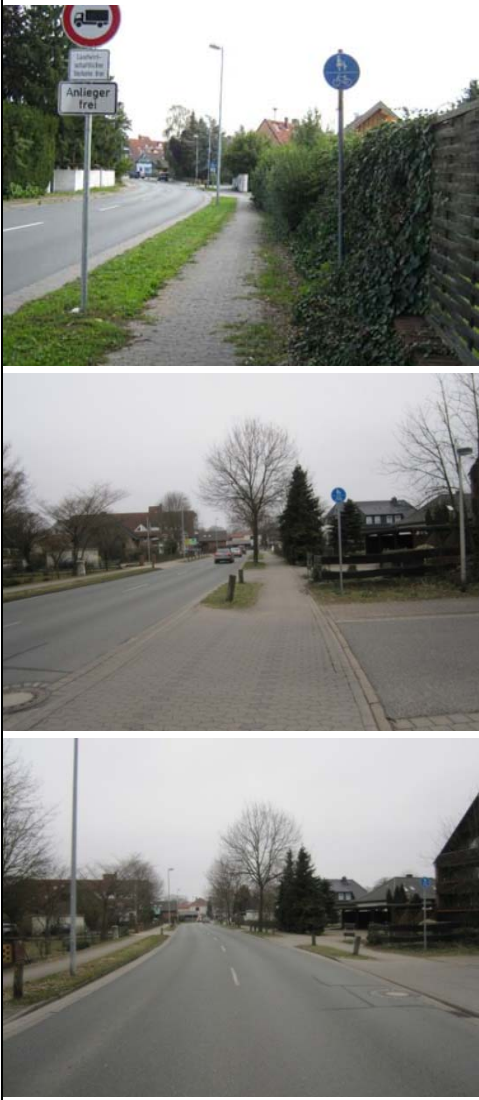
Nr.	Straße/Abschnitt	Problem	Maßnahme	Priorität	Aufwand zur Umsetzung	Kostenschätzung	Fotos
32.	Sprengelstraße zw. Rapsfeld und Zollstraße OD SCHILLERSLAGE	Beidseitig gemeinsame Geh- und Radwege (Breite ca. 1,50 m) nutzbare Breite z.T. durch Bewuchs eingeschränkt Fahrbahnbreite durchgängig mind. 7,30 m	Gemeinsamer Geh- und Radweg aufgeben Beidseitig Schutzstreifen markieren Detailplanung erforderlich

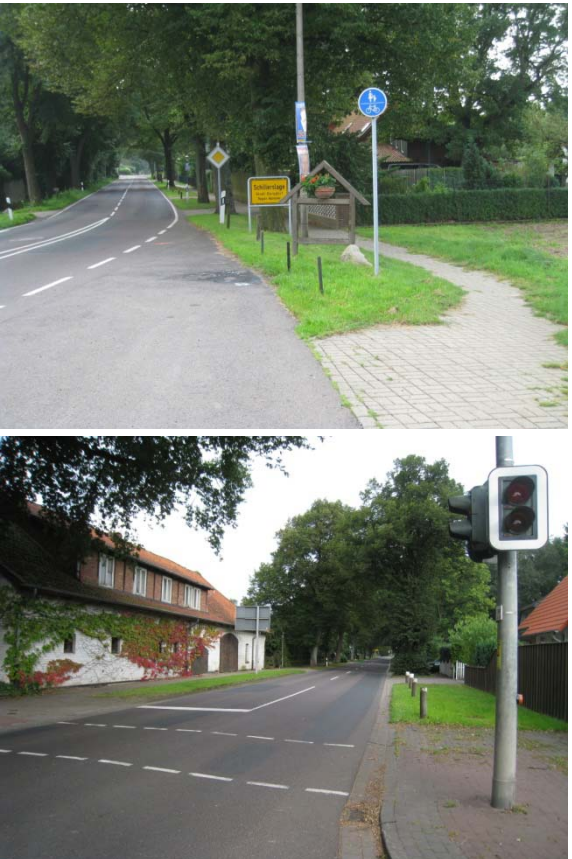
Nr.	Straße/Abschnitt	Problem	Maßnahme	Priorität	Aufwand zur Umsetzung	Kostenschätzung	Fotos
33.	Engenser Straße zw. Zollstraße und Ortsausgang SCHILLERSLAGE Zuständigkeit: NLStBV	Westseitig benutzungspflichtiger Geh- und Radweg in unzureichender Breite Ostseitig fehlende Radverkehrsanlage	Komplettumbau mit Neuaufteilung des Straßenquerschnitts Lösung im Zusammenhang mit westseitigem Radweg über Brücke (vgl. Maßnahme 34) Detailplanung erforderlich	1	3	80.000 €

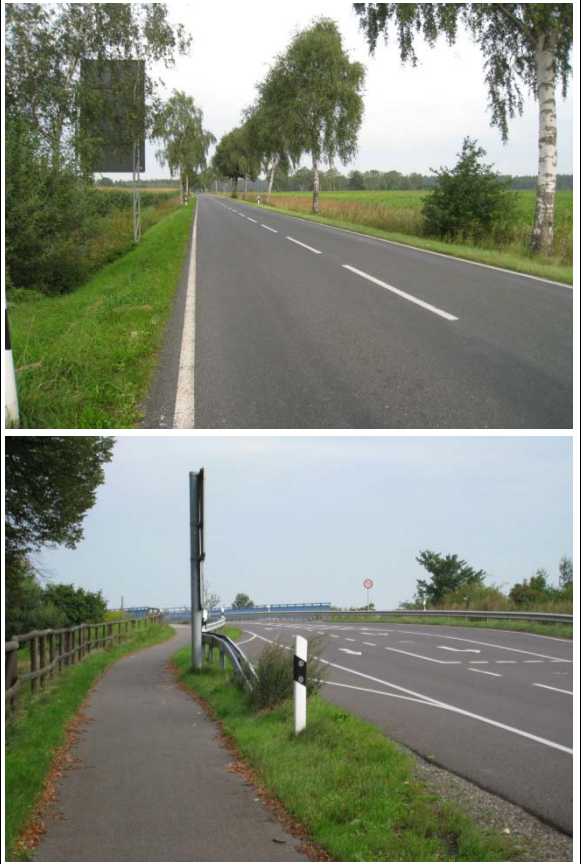
Nr.	Straße/Abschnitt	Problem	Maßnahme	Priorität	Aufwand zur Umsetzung	Kostenschätzung	Fotos
34.	Engenser Straße (L 383) zw. Ortsausgang und westlicher Stadtgrenze SCHILLERSLAGE Zuständigkeit: NLSStBV	Ab Brücke über die B 3 fehlende Radverkehrsanlage	Neubau eines gemeinsamen Geh- und Radweges im Zweirichtungsverkehr Detailplanung erforderlich	1	3	380.000 €

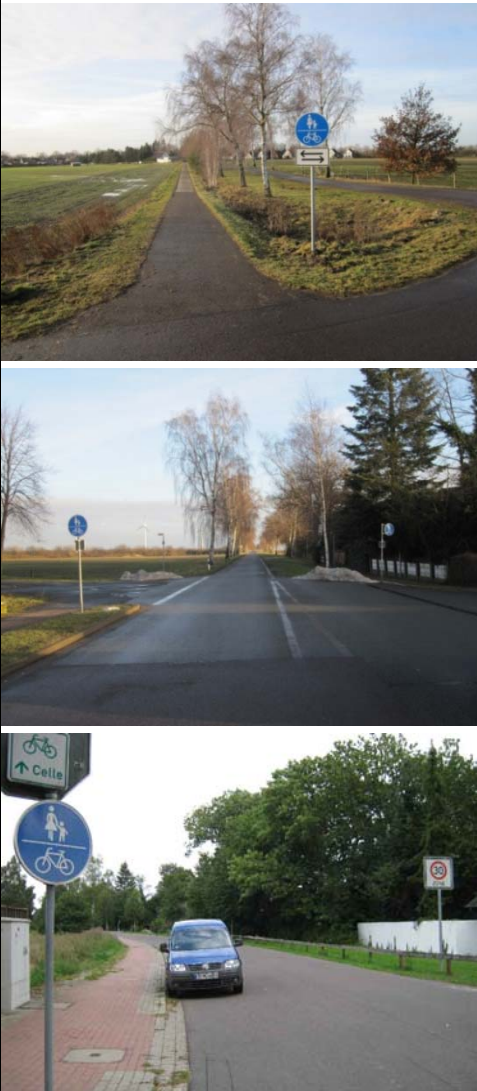
Nr.	Straße/Abschnitt	Problem	Maßnahme	Priorität	Aufwand zur Umsetzung	Kostenschätzung	Fotos
35.	Zollstraße zw. Flachsfield und Sprengelstraße SCHILLERSLAGE	Benutzungspflichtiger Radweg in Tempo 30-Zone bzw. Strecke mit geringer verkehrlicher Bedeutung	Benutzungspflicht aufheben	✓

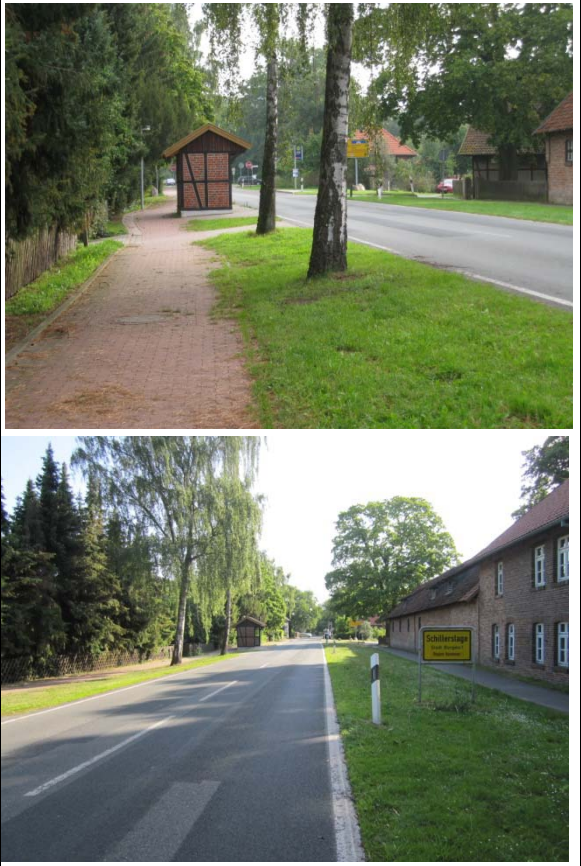
Nr.	Straße/Abschnitt	Problem	Maßnahme	Priorität	Aufwand zur Umsetzung	Kostenschätzung	Fotos
36.	Zollstraße Höhe Amboßweg SCHILLERSLAGE Zuständigkeit: Region Hannover	Radwegebeginn/ -ende	Radwege beidseitig im Bereich der Grünstreifen auf die Fahrbahn leiten	2	2	10.000 €

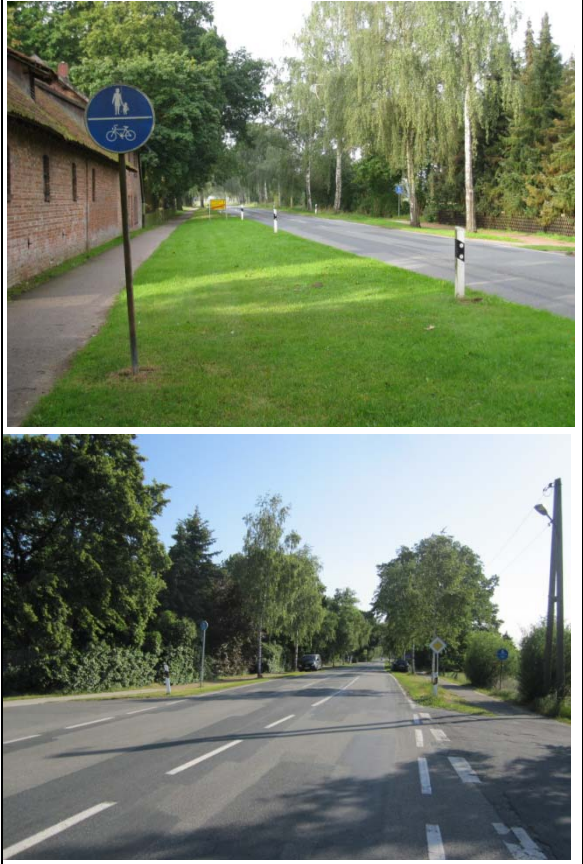
Nr.	Straße/Abschnitt	Problem	Maßnahme	Priorität	Aufwand zur Umsetzung	Kostenschätzung	Fotos
37.	Zollstraße (K 120) zw. Amboßweg und Oldhorster Moor (westlicher Ortsausgang Klein Schillerslage) <u>SCHILLERSLAGE</u> Zuständigkeit: Region Hannover	beidseitig gemeinsamer Geh- und Radweg im Zweirichtungsverkehr Bewuchs	Radverkehr richtungstreu führen Regelmäßiger Grünschnitt	K D	1	500 €

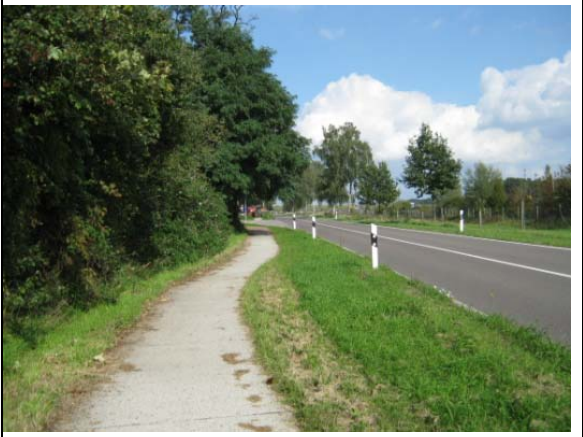
Nr.	Straße/Abschnitt	Problem	Maßnahme	Priorität	Aufwand zur Umsetzung	Kostenschätzung	Fotos
38.	Oldhorster Moor (K 120) zw. Moormühle und Klein Schillerslage SCHILLERSLAGE Zuständigkeit: Region Hannover	Belagsqualität	Belag erneuern bzw. für Radverkehr optimieren (asphaltieren oder ungefastes Pflaster verlegen)	2	2	75.000 €

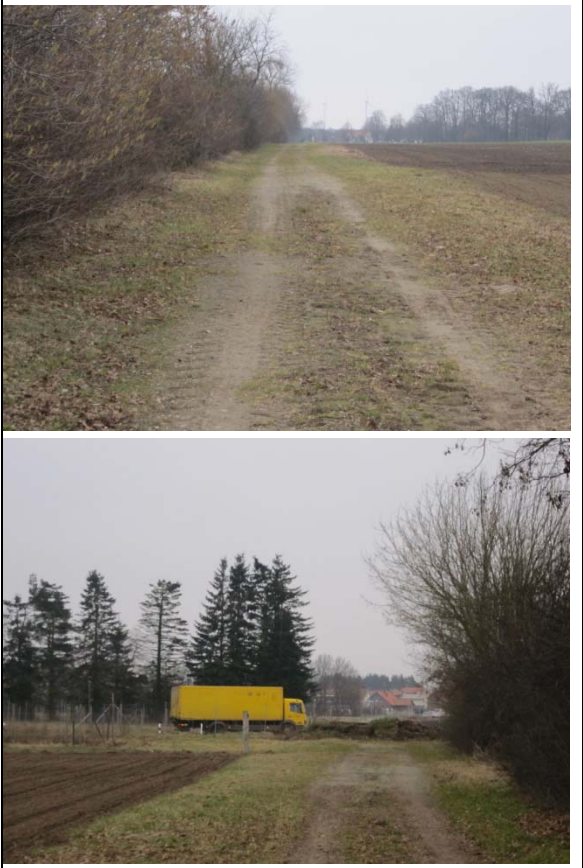
Nr.	Straße/Abschnitt	Problem	Maßnahme	Priorität	Aufwand zur Umsetzung	Kostenschätzung	Fotos
39.	Verlängerung Ahrbergenweg zw. Am Lahkamp und B 188n SCHILLERSLAGE	fehlender Wegeausbau	Weg ausbauen Maßnahme nur im Zusammenhang mit der erforderlichen neuen Querung der B188n realisieren (vgl. Maßnahme 40)	1	3	32.500 €

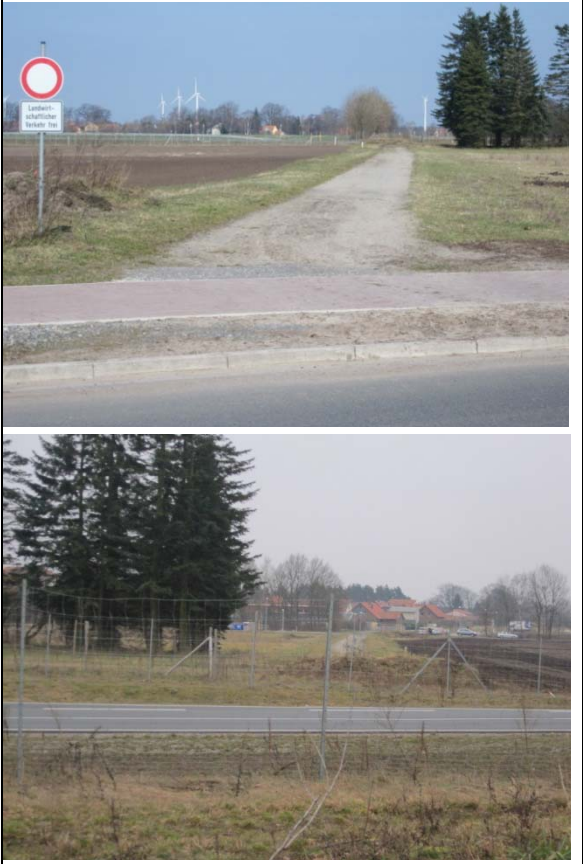
Nr.	Straße/Abschnitt	Problem	Maßnahme	Priorität	Aufwand zur Umsetzung	Kostenschätzung	Fotos
40.	Ahrbergenweg / B 188n WESTSTADT	Fehlende Querungsmöglichkeit der B188 n	<p>Brücke oder Unterführung für nicht motorisierten Verkehr über B 188n Maßnahme nur im Zusammenhang mit dem erforderlichen Wegeausbau realisieren (vgl. Maßnahme 39)</p> <p><i>Kosten wurden von Stadt Burgdorf aufgrund vorliegender Planungen vorgegeben und damit nicht in die aufsummierte Kostenschätzung einbezogen.</i></p>	1	3	1.185.000 €

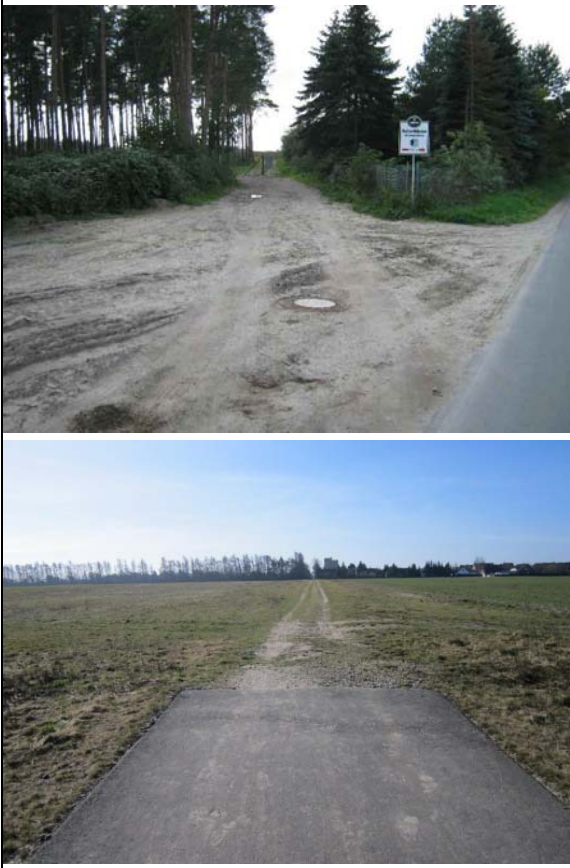
Nr.	Straße/Abschnitt	Problem	Maßnahme	Priorität	Aufwand zur Umsetzung	Kostenschätzung	Fotos
41.	Marris Mühlen-Weg zw. Wolfskuhlen und Bebauungsbeginn WESTSTADT	Belagsqualität Unvollständiger Wegeausbau	Weg ausbauen bzw. Belag für Radverkehr optimieren (asphaltieren oder ungefastes Pflaster verlegen)	1	2	32.500 €

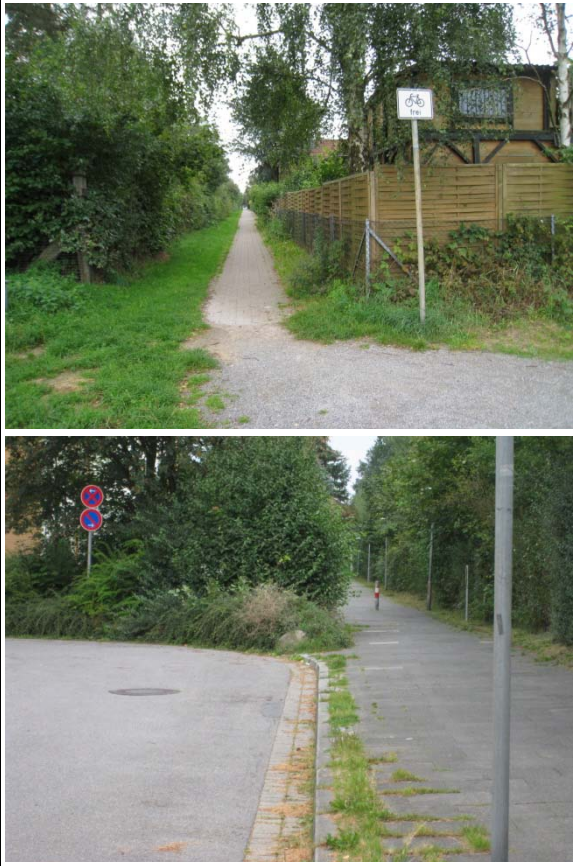
Nr.	Straße/Abschnitt	Problem	Maßnahme	Priorität	Aufwand zur Umsetzung	Kostenschätzung	Fotos
42.	Marris-Mühlenweg Zw. Bebauungsbeginn und Höhenweg WESTSTADT	Nutzbare Wegebreite	Bordabsenkung zur Anbindung der Wegeverbindung an den Wendeplatz	K	1	5.000 €

Poller	Weg auf ganzer Breite ausbauen	2	2	12.500 €	
		Anbindung selbständige Wegeverbindung an Fahrbahn	Poller entfernen und durch reflektierende Poller mit Bodenmarkierung und einer Durchfahrbreite von 1,50 m ersetzen	K	1	500 €

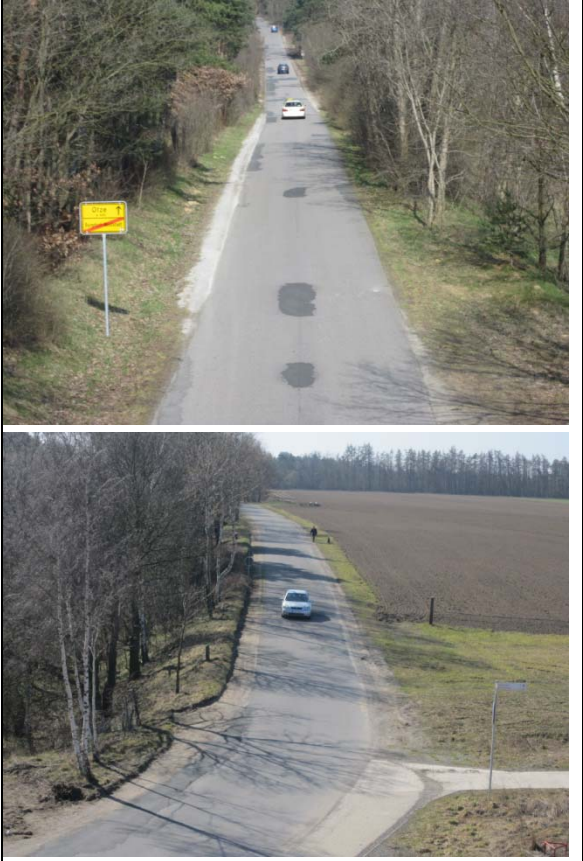
Nr.	Straße/Abschnitt	Problem	Maßnahme	Priorität	Aufwand zur Umsetzung	Kostenschätzung	Fotos
43.	Spargelfeld	Geringe Fahrbahnbreite in Verbindung mit zum Teil eingeschränkten Sichtverhältnissen	Reduzierung des Verkehrsaufkommens durch Beschilderung mit Verkehrszeichen 250 StVO (Durchfahrt verboten) und Zusatzzeichen 1020-12 StVO (Fahrräder und Anlieger frei)	1	2	1.000 €

<p>The top photograph shows a narrow asphalt road winding through a wooded area. A yellow rectangular sign with a red diagonal line and the word 'Sperrung' is visible on the left side of the road. A white car is driving away in the distance. The bottom photograph shows a similar road scene from a different angle, showing a white car driving on the road which is bordered by trees on the left and a field on the right.</p>

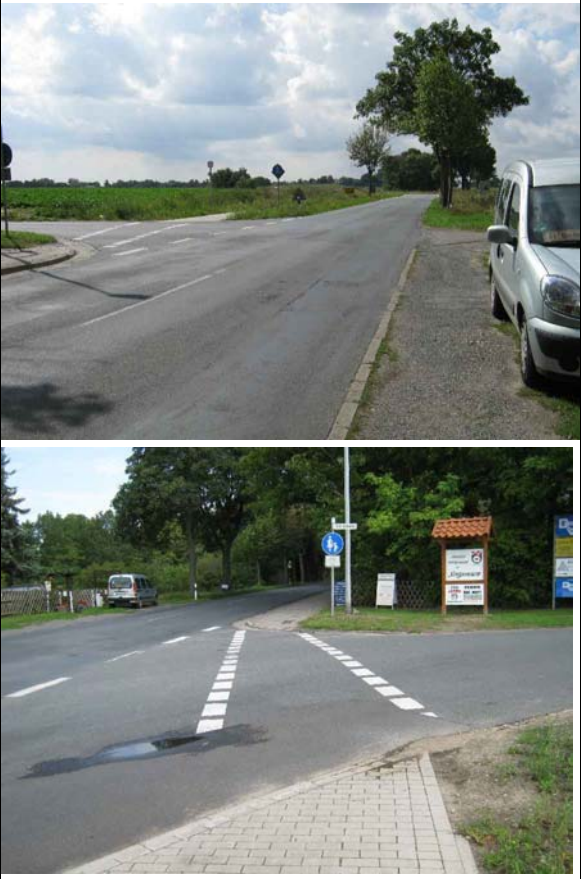
Nr.	Straße/Abschnitt	Problem	Maßnahme	Priorität	Aufwand zur Umsetzung	Kostenschätzung	Fotos
44.	Hauptstraße (L 311) Höhe Riethornweg SORGENSEN Zuständigkeit: NLStBV	Anbindung Zweirichtungsradweg Maßnahme im Zusammenhang mit Maßnahmen Nr. 45	Mittelinsel als Querungshilfe (dient auch der Geschwindigkeitssenkung im Ortseingangsbereich)	1	3	20.000 €
