Stadt Burgdorf

Radverkehrskonzept 2011

Anlagenband

Handlungsbedarf und Maßnahmenempfehlungen

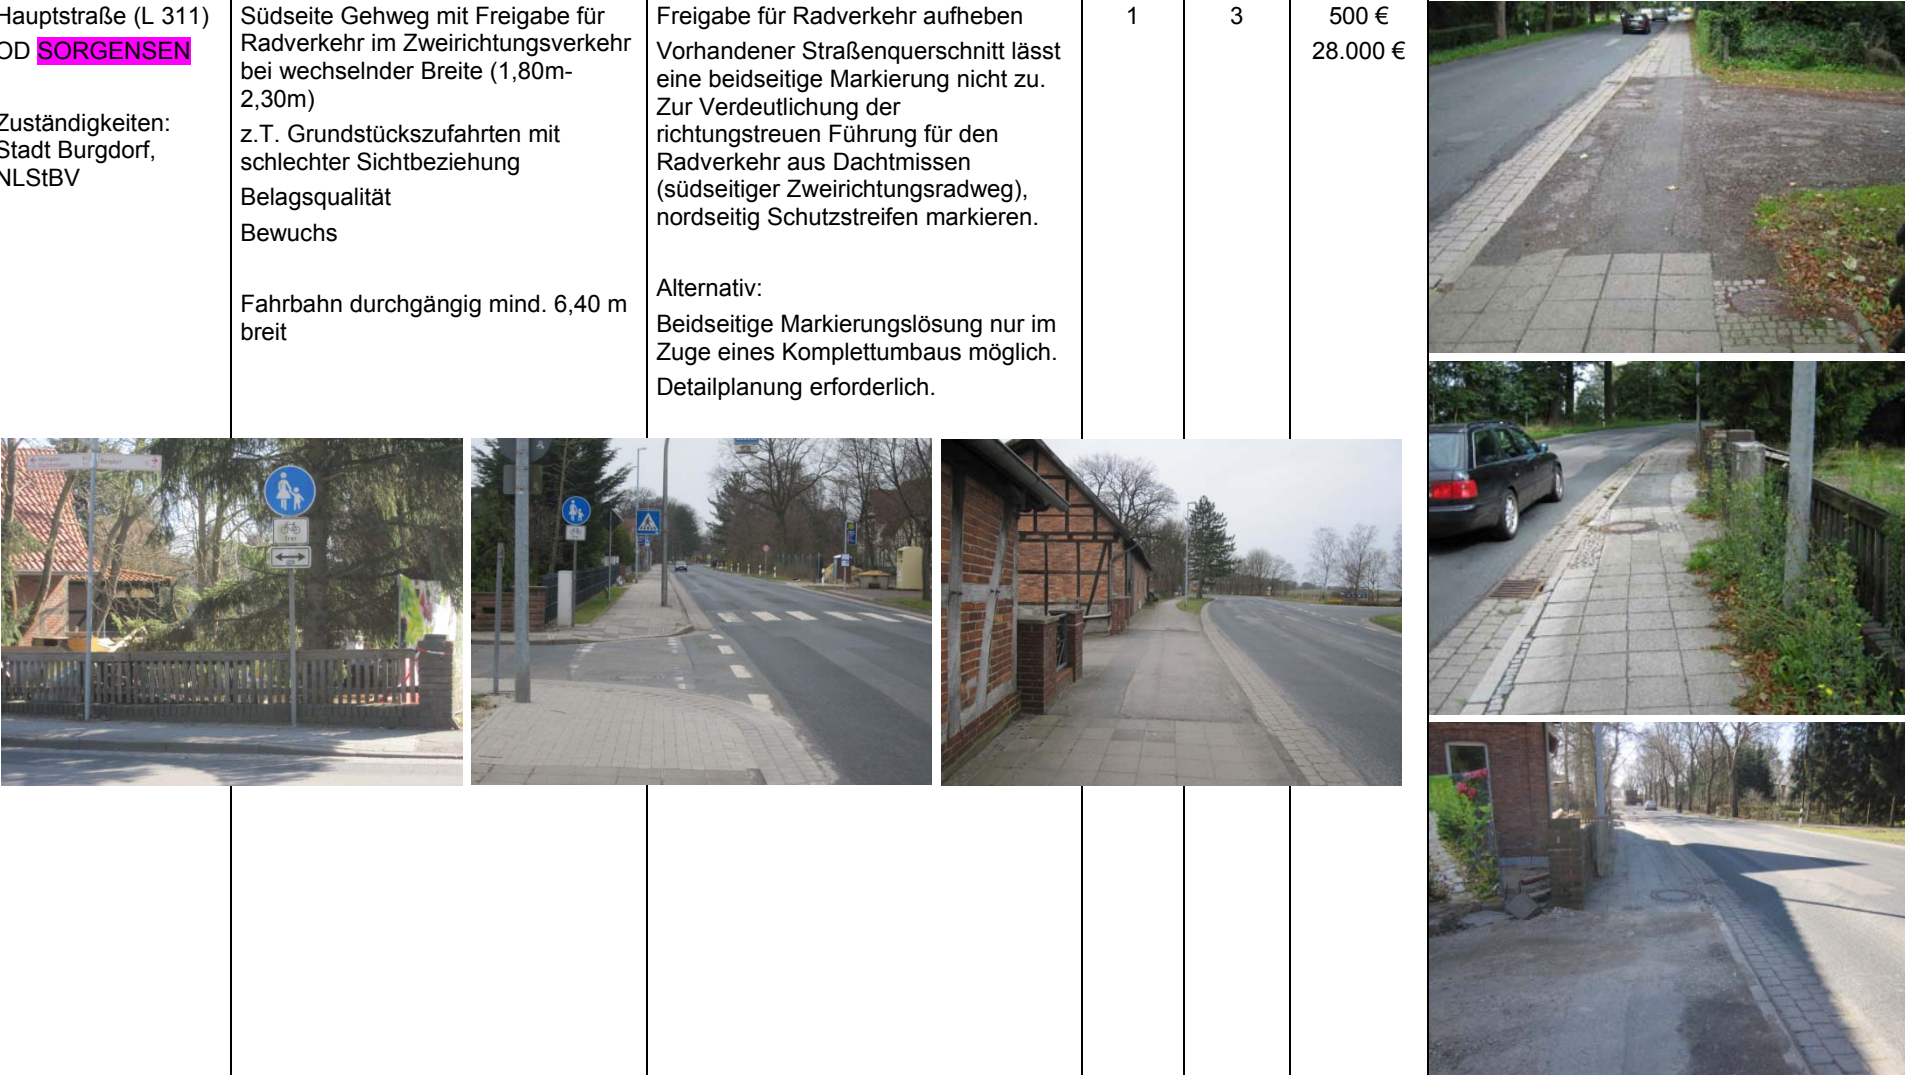
Nr.	Straße/Abschnitt	Problem	Maßnahme	Priorität	Aufwand zur Umsetzung	Kostenschätzung	Fotos
45.	Hauptstraße (L 311) OD SORGENSEN Zuständigkeiten: Stadt Burgdorf, NLStBV	Südseite Gehweg mit Freigabe für Radverkehr im Zweirichtungsverkehr bei wechselnder Breite (1,80m-2,30m) z.T. Grundstückszufahrten mit schlechter Sichtbeziehung Belagsqualität Bewuchs Fahrbahn durchgängig mind. 6,40 m breit	Freigabe für Radverkehr aufheben Vorhandener Straßenquerschnitt lässt eine beidseitige Markierung nicht zu. Zur Verdeutlichung der richtungstreuen Führung für den Radverkehr aus Dachtmissen (südseitiger Zweirichtungsradweg), nordseitig Schutzstreifen markieren. Alternativ: Beidseitige Markierungslösung nur im Zuge eines Komplettumbaus möglich. Detailplanung erforderlich.	1	3	500 € 28.000 €

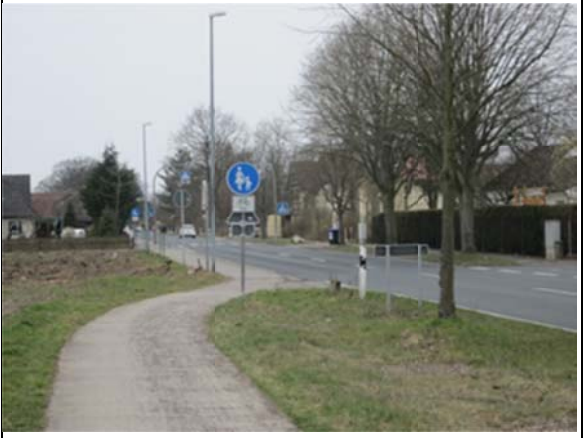
Nr.	Straße/Abschnitt	Problem	Maßnahme	Priorität	Aufwand zur Umsetzung	Kostenschätzung	Fotos
46.	Hauptstraße östlicher Ortseingang SORGENSEN Zuständigkeit: NLStBV	Anbindung Zweirichtungsradweg Maßnahme im Zusammenhang mit Maßnahmen Nr. 45	Mittelinsel als Querungshilfe (dient auch der Geschwindigkeitssenkung im Ortseingangsbereich)	1	3	20.000 €

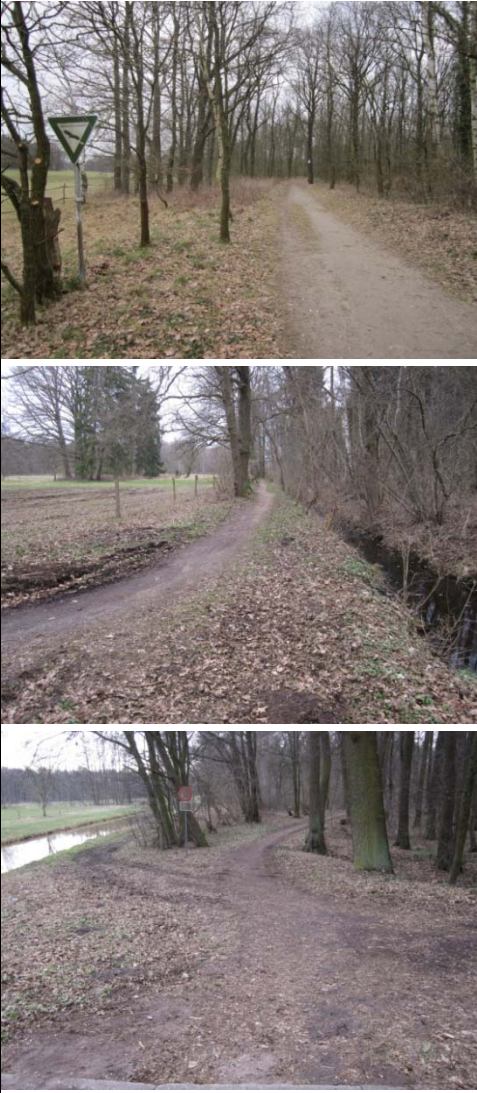
Nr.	Straße/Abschnitt	Problem	Maßnahme	Priorität	Aufwand zur Umsetzung	Kostenschätzung	Fotos
47.	Wegeverbindung zw. Plantagenweg und Hauptstraße (L311) <i>Landschaftsschutzgebiet</i> SORGENSEN	Belagsqualität abschnittsweise sehr schmale Wegeverbindung zwischen Baumreihe und Wasserlauf	Wegeausbau, abschnittsweise Wegeneubau	1	3	50.000 €

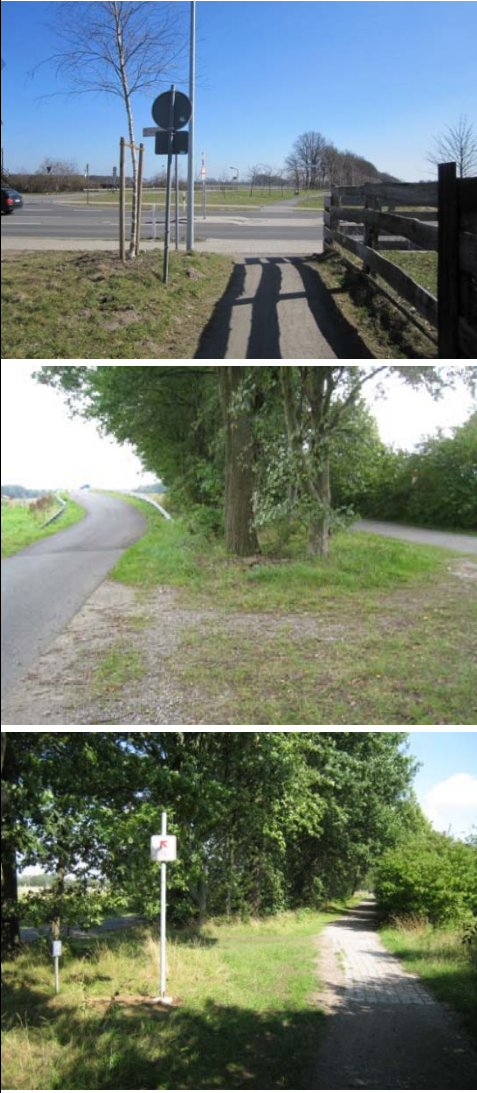
Nr.	Straße/Abschnitt	Problem	Maßnahme	Priorität	Aufwand zur Umsetzung	Kostenschätzung	Fotos
48.	Mühlenweg zw. Vor dem Cellar Tor und Brücke über B188n SORGENSEN	Belagsqualität Anbindung an parallel verlaufenden Wirtschaftsweg westlich der Brücke über B 188n	Radverkehr Richtung Sorgensen ab/bis Sorgenser Mühle über Wirtschaftsweg führen Für Radverkehr Richtung Kleingärten Hungerkamp Übergang zwischen Mühlenweg und Wirtschaftsweg herstellen Belag für Radverkehr auf voller Breite optimieren (asphaltieren oder ungefastes Pflaster verlegen)	K 2 2	1 1 2	500 € 10.000 € 7.500 €

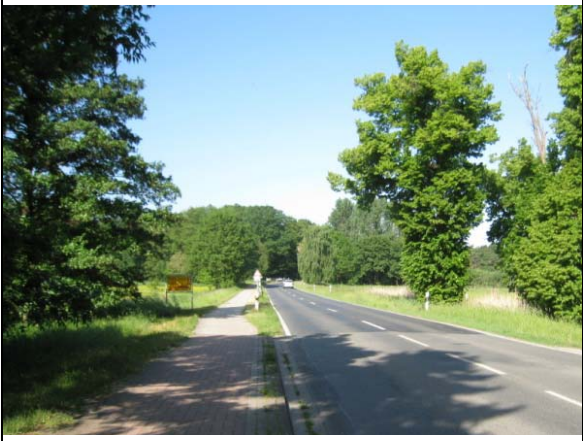
Nr.	Straße/Abschnitt	Problem	Maßnahme	Priorität	Aufwand zur Umsetzung	Kostenschätzung	Fotos
49.	Salzstraße (L 311) westlicher Ortseingang DACHTMISSEN Zuständigkeit: NLStBV	Anbindung an den Außerortsradweg Maßnahme im Zusammenhang mit Maßnahmen Nr. 50	Mittelinsel als Querungshilfe (dient auch der Geschwindigkeitssenkung im Ortseingangsbereich) Übergang Radweg - Fahrbahn baulich herstellen	1	3	20.000 € 10.000 €

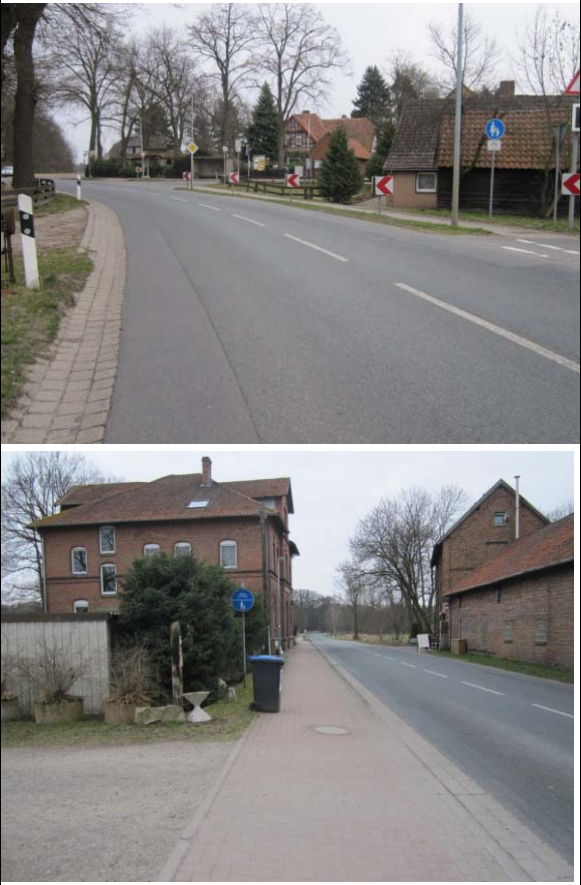
Nr.	Straße/Abschnitt	Problem	Maßnahme	Priorität	Aufwand zur Umsetzung	Kostenschätzung	Fotos
50.	Salzstraße (L 311) OD DACHTMISSEN Zuständigkeit: NLStBV	abschnittsweise Gehweg, Radfahrer frei gemeinsamer Geh- und Radweg im Zweirichtungsverkehr ca. 100 m vor westlichem Ortsausgang (Südseite) Belagsqualität Höhe Einmündung Am Vorwerk	Radverkehr im Mischverkehr führen	1	1 (3)	1.000 €

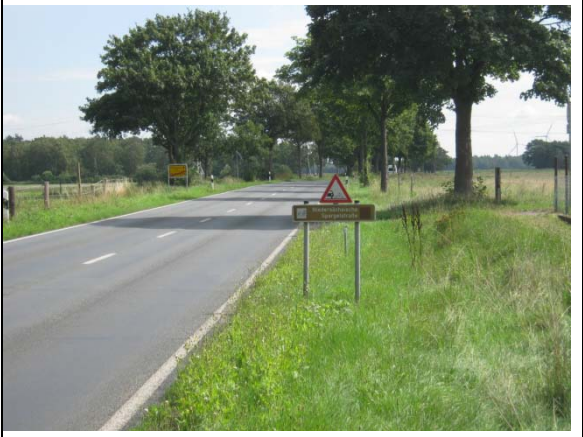
Nr.	Straße/Abschnitt	Problem	Maßnahme	Priorität	Aufwand zur Umsetzung	Kostenschätzung	Fotos
51.	Salzstraße (L 311) östlicher Ortseingang DACHTMISSEN Zuständigkeit: NLStBV	Anbindung an den Außerortsradweg Maßnahme im Zusammenhang mit Maßnahmen Nr. 52	Mittelinsel als Querungshilfe (dient auch der Geschwindigkeitssenkung im Ortseingangsbereich)	1	3	20.000 €

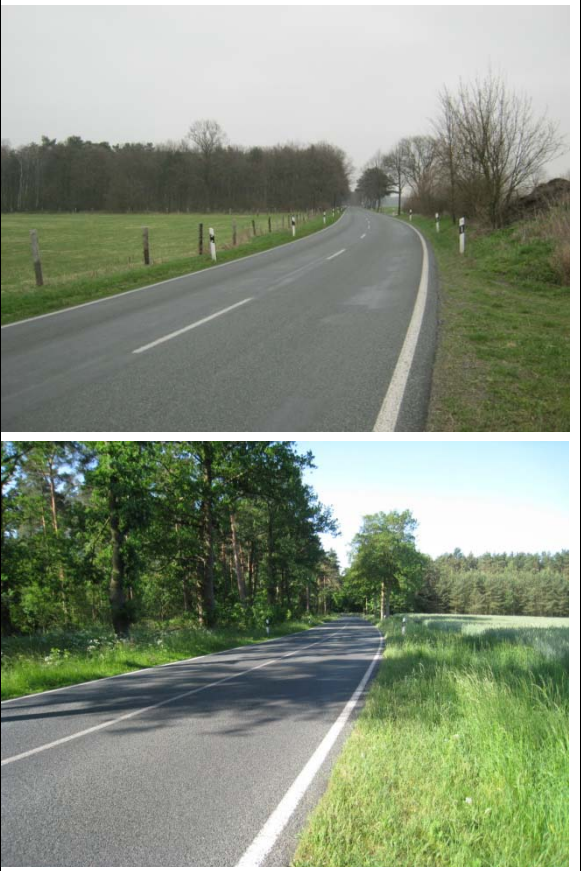
Nr.	Straße/Abschnitt	Problem	Maßnahme	Priorität	Aufwand zur Umsetzung	Kostenschätzung	Fotos
52.	Salzstraße (L 311) zw. östlichem Ortsausgang Dachtmissen und Uetze DACHTMISSEN Zuständigkeit: NLStBV	fehlende Radverkehrsanlage	Neubau eines gemeinsamen Geh- und Radweges im Zweirichtungsverkehr	1	3	400.000 €

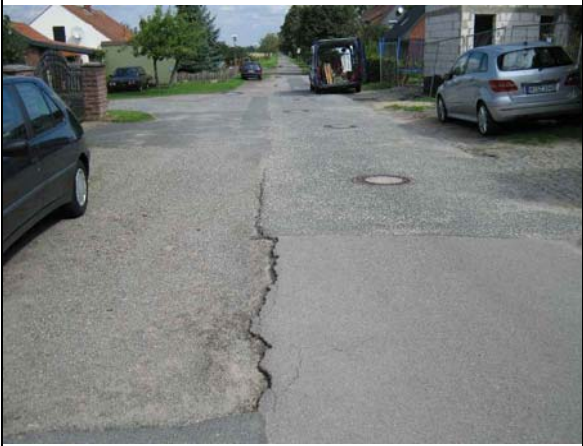
Nr.	Straße/Abschnitt	Problem	Maßnahme	Priorität	Aufwand zur Umsetzung	Kostenschätzung	Fotos
53.	An der Masch zw. Salzstraße und Ende der Bebauung DACHTMISSEN	Belagsqualität	Belag erneuern	2	1	12.500 €

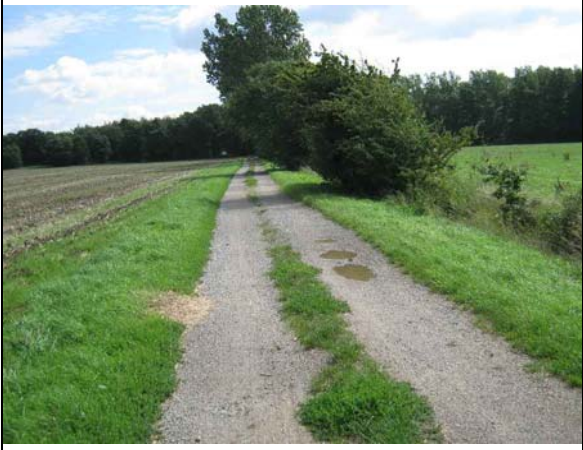
54.	An der Masch zw. abknickender Verbindung Richtung Osten und Wegeverbindung nach Hänigsen <i>Landschaftsschutzgebiet</i> DACHTMISSEN	Belagsqualität	Belag für Radverkehr optimieren (asphaltieren oder ungefastes Pflaster verlegen) alternativ: Ausbau mit wassergebundener Decke	2	3	40.000 €

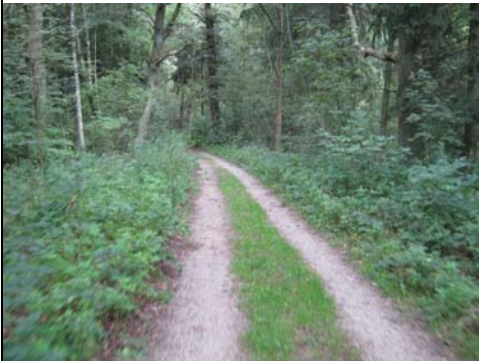
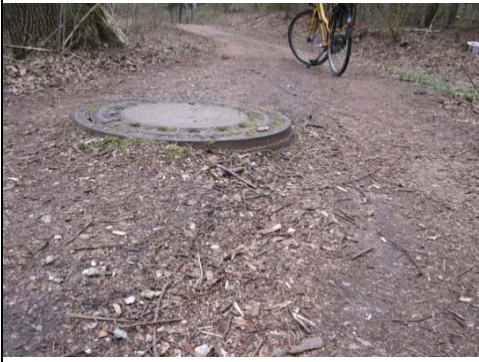
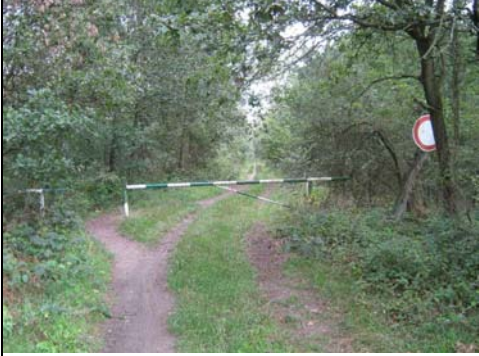
Nr.	Straße/Abschnitt	Problem	Maßnahme	Priorität	Aufwand zur Umsetzung	Kostenschätzung	Fotos
55.	Inselweg zw. Am Vorwerk und Am Walkenmühlenfeld <i>Landschaftsschutzgebiet</i> DACHTMISSEN - HÜLPTINGSEN Zuständigkeiten: Forst, Stadt Burgdorf, Region Hannover	Belagsqualität Sturzgefahr durch Schachtdeckel Schranke auf Höhe Einmündung in Am Walkenmühlenfeld Beschilderung mit Z 250	Belag für Radverkehr optimieren (asphaltieren oder ungefastes Pflaster verlegen) alternativ: Ausbau mit wassergebundener Decke Schranke entfernen bzw. für den Radverkehr eine Durchfahrbreite von 1,50m gewährleisten Zeichen 250 entfernen oder durch Zusatzzeichen 1022-10 ergänzen	1 K K	3 2 1	40.000 € 500 € 500 €

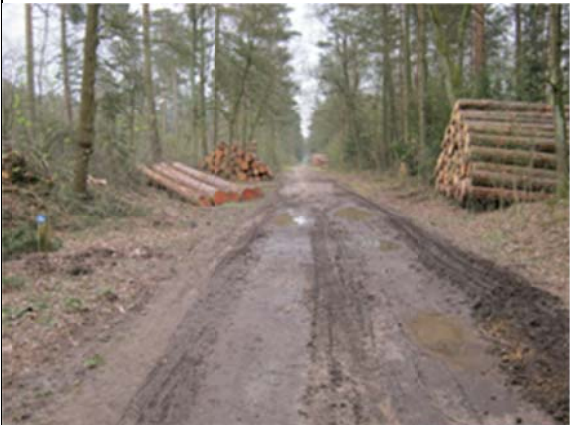
Nr.	Straße/Abschnitt	Problem	Maßnahme	Priorität	Aufwand zur Umsetzung	Kostenschätzung	Fotos
56.	Wegeverbindung südöstlich Dachtmissen zw. Am Vorwerk und Vor den Höfen (B 188) <i>Landschaftsschutzgebiet</i> DACHTMISSEN HÜLPTINGSSEN	Belagsqualität	Belag für Radverkehr optimieren (asphaltieren oder ungefastes Pflaster verlegen) alternativ: Ausbau mit wassergebundener Decke <i>perspektivische Netzerweiterung</i>	1P	3	75.000 €

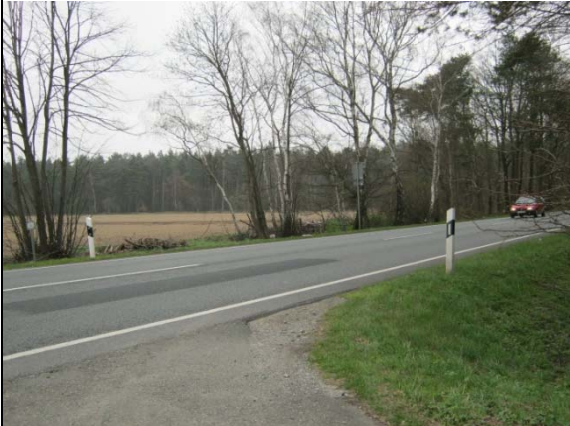
57.	Wegeverbindung südlich Dachtmissen / Vor den Höfen DACHTMISSEN HÜLPTINGSSEN Zuständigkeit: NLStBV	ungesicherte versetzte Querung „Vor den Höfen“ (B 188)	Maßnahme im Zusammenhang mit dem erforderlichen Radwegeausbau an der B 188 lösen (vgl. Maßnahme 124) <i>perspektivische Netzerweiterung (vgl. Maßnahme 56)</i>	1P	3	20.000 €

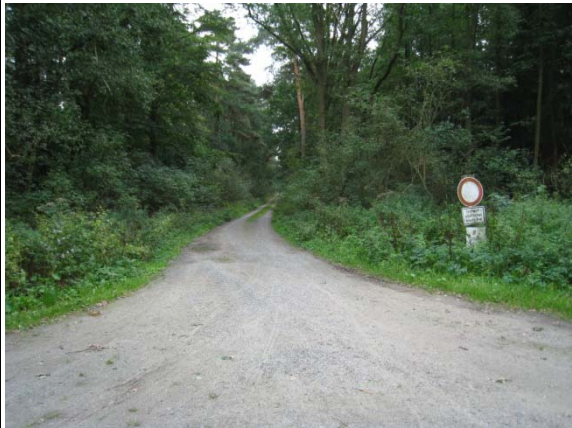
Nr.	Straße/Abschnitt	Problem	Maßnahme	Priorität	Aufwand zur Umsetzung	Kostenschätzung	Fotos
59.	Verlängerung Großer Stern Richtung Dollbergen <i>Landschaftsschutzgebiet</i> DACHTMISSEN Zuständigkeit: Niedersächsische Landesforsten	Fehlende Freigabe für den Radverkehr Belagsqualität	Wegeverbindung für Radverkehr freigeben Belag für Radverkehr optimieren (asphaltieren oder ungefestes Pflaster verlegen) alternativ: Ausbau mit wassergebundener Decke	K 1	3	500 € 100.000 €

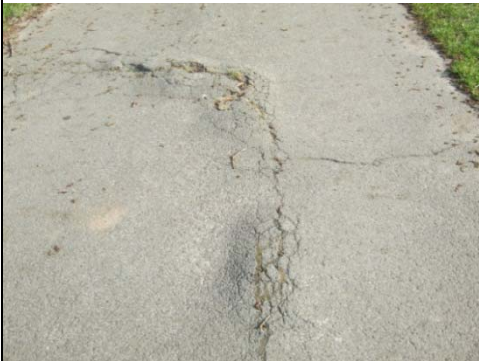
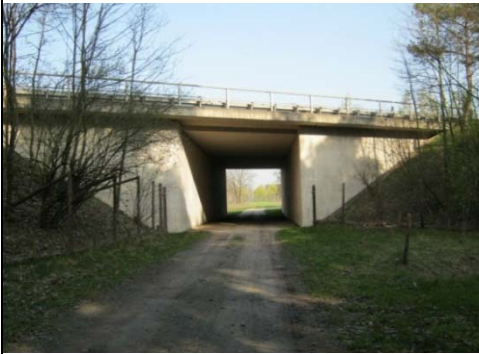
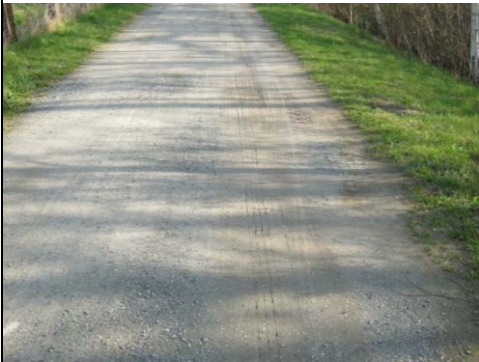
Nr.	Straße/Abschnitt	Problem	Maßnahme	Priorität	Aufwand zur Umsetzung	Kostenschätzung	Fotos
60.	Wegeverbindung zw. Alte Schanze und Oldhorster Moor BEINHORN	Belagsqualität	Belag für Radverkehr optimieren (asphaltieren oder ungefastes Pflaster verlegen)	2	2	60.000 €

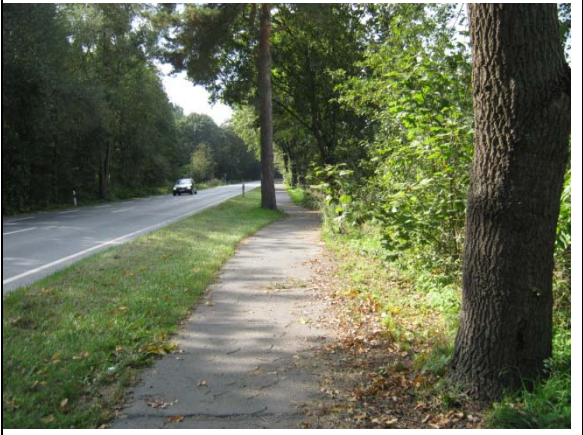
Nr.	Straße/Abschnitt	Problem	Maßnahme	Priorität	Aufwand zur Umsetzung	Kostenschätzung	Fotos
61.	Alte Schanze BEINHORN Zuständigkeit: Region Hannover	Einseitiger gemeinsamer Geh- und Radweg im Zweirichtungsverkehr Belagsqualität	Belag erneuern	1	2	25.000 €

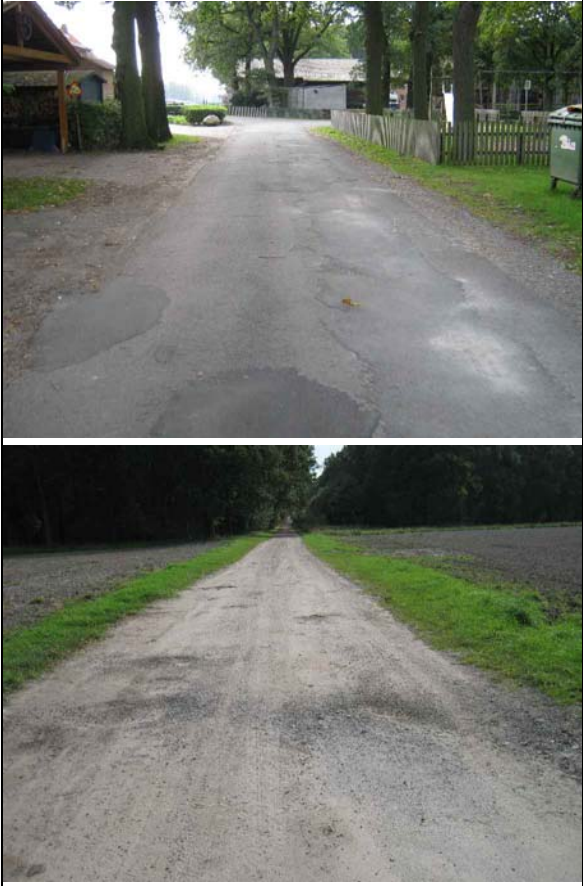
Nr.	Straße/Abschnitt	Problem	Maßnahme	Priorität	Aufwand zur Umsetzung	Kostenschätzung	Fotos
62.	Am Brink zw. Alte Schanze und Beinhorner Weg BEINHORN	Belagsqualität	Belag erneuern bzw. für Radverkehr optimieren (asphaltieren oder ungefastes Pflaster verlegen)	2	2	25.000 €

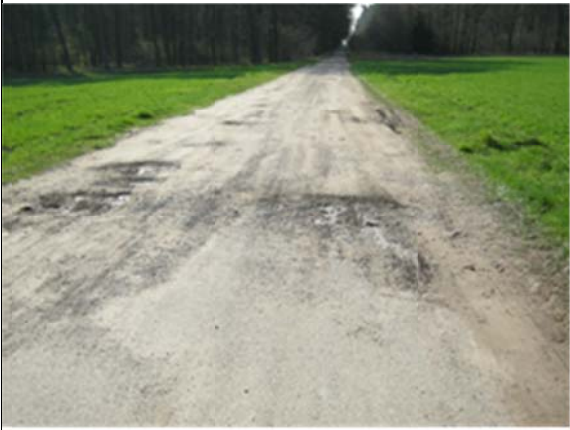
Nr.	Straße/Abschnitt	Problem	Maßnahme	Priorität	Aufwand zur Umsetzung	Kostenschätzung	Fotos
63.	Beinhornener Weg <i>Landschaftsschutzgebiet</i> BEINHORN	Belagsqualität	Belag für Radverkehr optimieren (asphaltieren oder ungefastes Pflaster verlegen) alternativ: Ausbau mit wassergebundener Decke	2	3	42.500 €

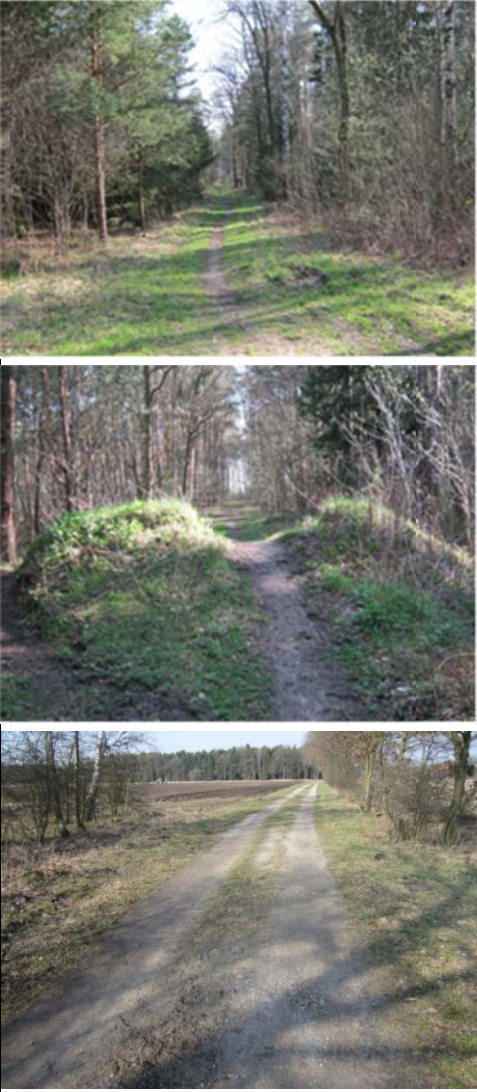
Nr.	Straße/Abschnitt	Problem	Maßnahme	Priorität	Aufwand zur Umsetzung	Kostenschätzung	Fotos
64.	Wegeverbindung zw. Beinhorn Weg und Verlängerung Burgdorfer Kirchweg <i>Landschaftsschutzgebiet</i> BEINHORN- HEESSEL	Belagsqualität	Belag für Radverkehr optimieren (asphaltieren oder ungefestes Pflaster verlegen) alternativ: Ausbau mit wassergebundener Decke <i>perspektivische Netzerweiterung aufgrund fehlendem Lückenschluss (vgl. Maßnahme 65)</i> <i>Maßnahme nur in Verbindung mit Maßnahmen 65 und 66 zu realisieren</i>	1P	3	115.000 €

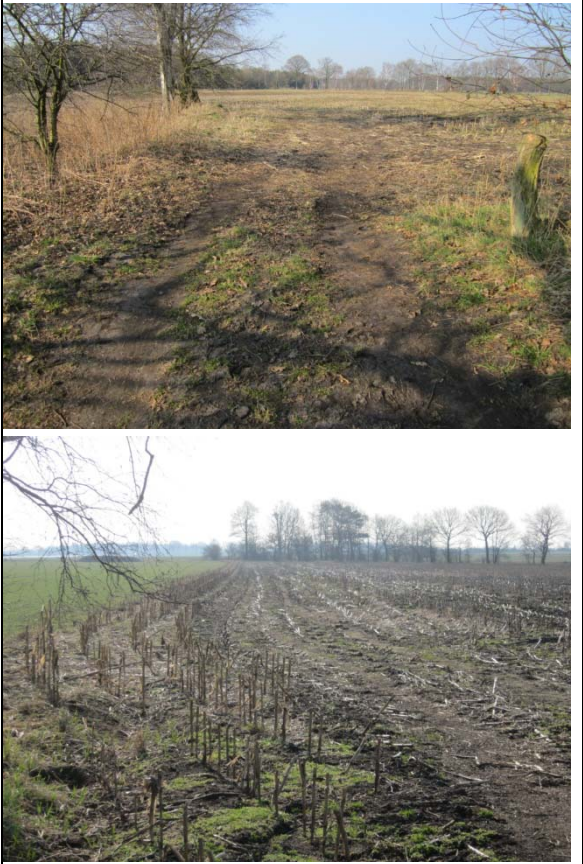
Nr.	Straße/Abschnitt	Problem	Maßnahme	Priorität	Aufwand zur Umsetzung	Kostenschätzung	Fotos
65.	Lückenschluss in der Wegeverbindung zw. Groß Kohlshorn und Alt Ahrbeck <i>Landschaftsschutzgebiet</i> HEESSEL	Fehlende Wegeverbindung	Weg ausbauen (asphaltieren oder ungefestes Pflaster verlegen) alternativ: Ausbau mit wassergebundener Decke Grunderwerb erforderlich <i>perspektivische Netzerweiterung</i> <i>Maßnahme nur in Verbindung mit Maßnahmen 64 und 66 zu realisieren</i>	1P	3	27.500 €

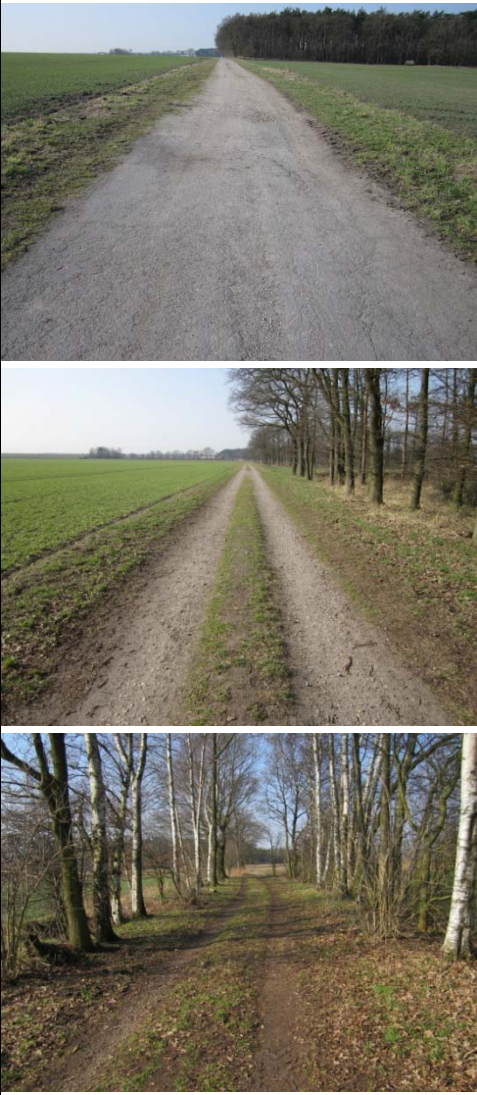
Nr.	Straße/Abschnitt	Problem	Maßnahme	Priorität	Aufwand zur Umsetzung	Kostenschätzung	Fotos
66.	Wegeverbindung zw. Groß Kohlshorn ab westlich Burgweg und Burgdorfer Kirchweg <i>Landschaftsschutzgebiet</i> HEESSEL	Belagsqualität	Belag für Radverkehr optimieren (asphaltieren oder ungefestes Pflaster verlegen) alternativ: Ausbau mit wassergebundener Decke <i>perspektivische Netzerweiterung aufgrund fehlendem Lückenschluss zu Wegeverbindung 64</i> <i>Maßnahme nur in Verbindung mit Maßnahmen 64 und 65 zu realisieren</i>	1P	3	45.000 €

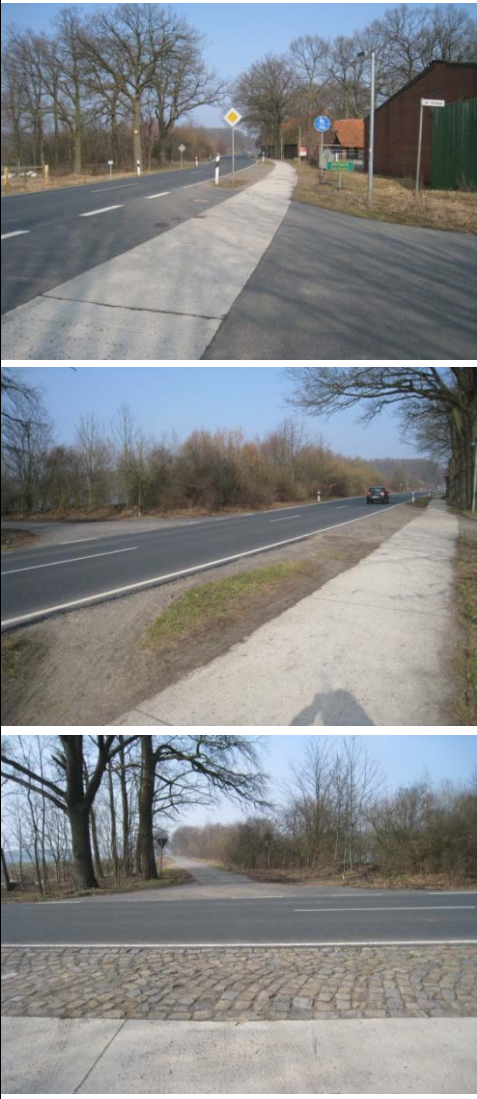
Nr.	Straße/Abschnitt	Problem	Maßnahme	Priorität	Aufwand zur Umsetzung	Kostenschätzung	Fotos
67.	Celler Straße (B 443) zw. Einmündung Alt Ahrbeck und Wegeverbindung südlich Ahrbecker Kiesteich HEESSEL Zuständigkeit: NLStBV	Ungesicherte Querung Hohe Kfz-Geschwindigkeit	Anlage einer Querungshilfe (Mittelinsel) zur Sicherung des querenden Radverkehrs (dient darüber hinaus der Reduzierung der Geschwindigkeiten)	1	3	20.000 €

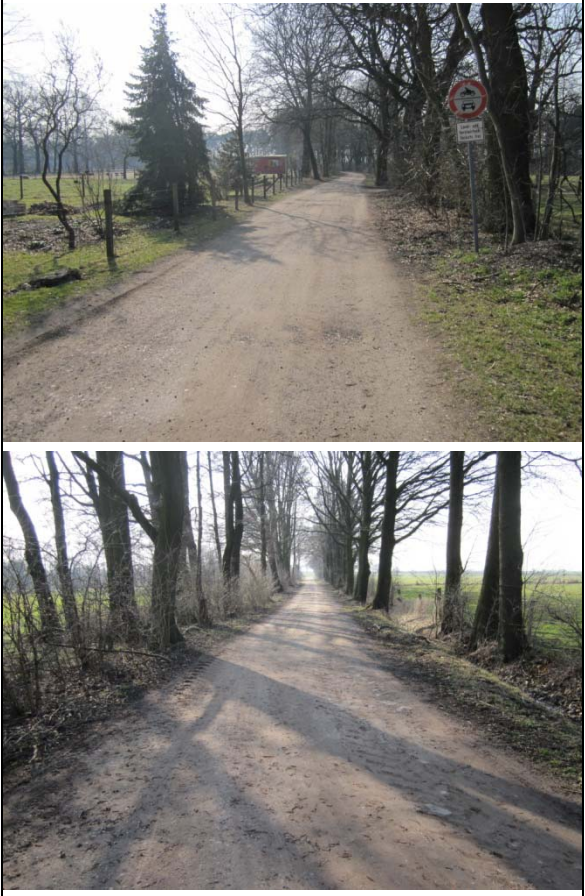
Nr.	Straße/Abschnitt	Problem	Maßnahme	Priorität	Aufwand zur Umsetzung	Kostenschätzung	Fotos
68.	Burgweg <i>Landschaftsschutzgebiet</i> HEESSEL	Belagsqualität	Belag für Radverkehr optimieren (asphaltieren oder ungefestes Pflaster verlegen) alternativ: Ausbau mit wassergebundener Decke	2	3	50.000 €

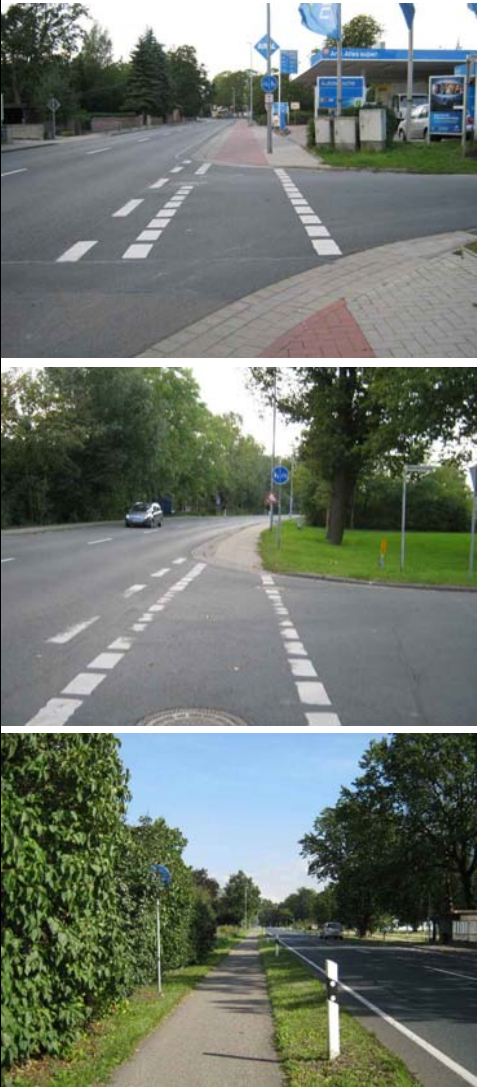
Nr.	Straße/Abschnitt	Problem	Maßnahme	Priorität	Aufwand zur Umsetzung	Kostenschätzung	Fotos
69.	Dorfstraße OD HEESSEL Zuständigkeit: Region Hannover	einseitiger getrennter Geh- und Radweg im Zweirichtungsverkehr in nicht ausreichender Breite fehlende Kennzeichnung des Zweirichtungsverkehrs an Einmündungen abschnittsweise Belagsqualität	konkrete Planungen zum Umbau der Ortsdurchfahrt Heeszel liegen bereits vor	✓

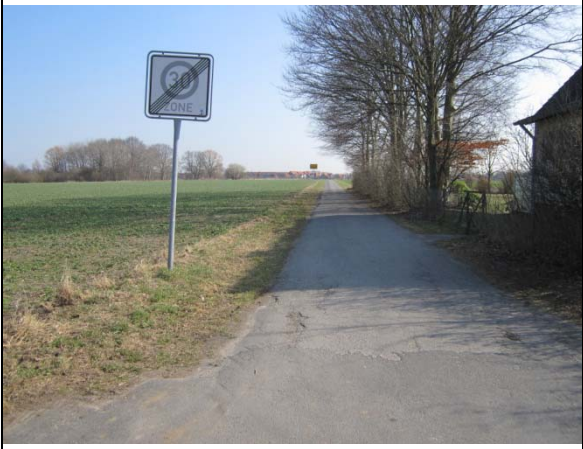
Nr.	Straße/Abschnitt	Problem	Maßnahme	Priorität	Aufwand zur Umsetzung	Kostenschätzung	Fotos
70.	Verbindung zw. Heisterkampweg – Rohrkampsweg HEESSEL	Belagsqualität	Belag für Radverkehr optimieren (asphaltieren oder ungefastes Pflaster verlegen) (Schulweg)	1	1	15.000 €

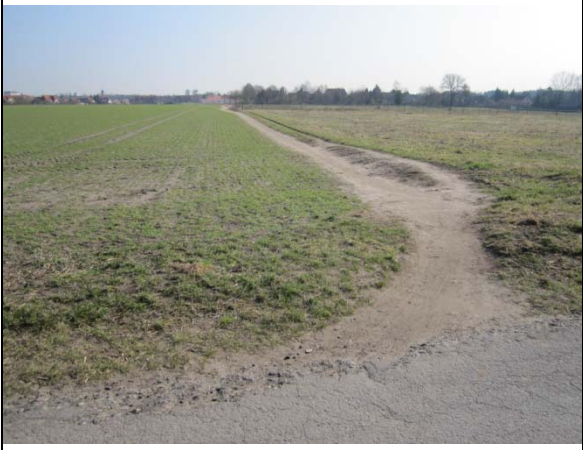
71.	Verbindung zw. Rohrkampsweg - Ahrbergenweg HEESSEL	Fehlender Wegeausbau	Weg ausbauen (Schulweg)	1	2 (3)	12.500 €

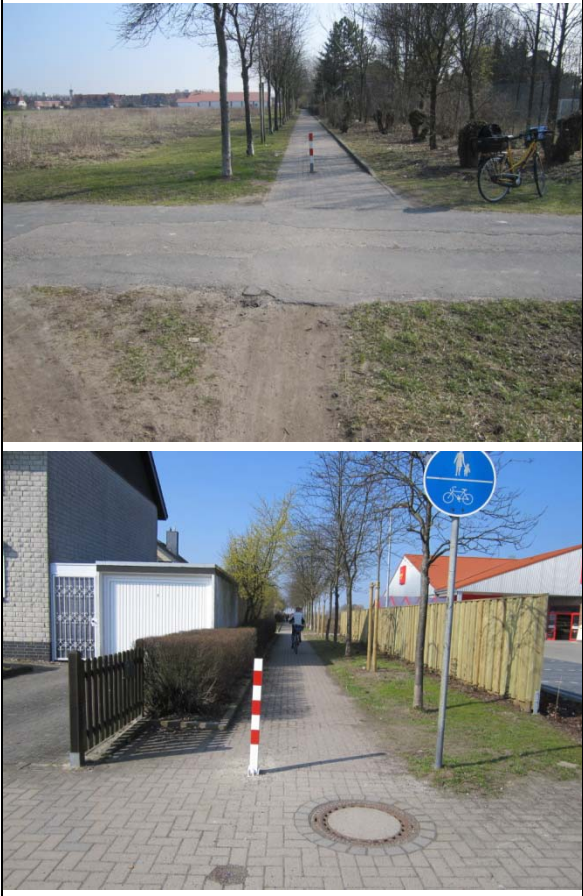
Nr.	Straße/Abschnitt	Problem	Maßnahme	Priorität	Aufwand zur Umsetzung	Kostenschätzung	Fotos
72.	Verbindung zw. Ahrbergenweg – Mönkeburgstraße HEESSEL- WESTSTADT	gemeinsamer Geh- und Radweg im Zweirichtungsverkehr (1,90 m) Poller	Perspektivisch zweiten Weg nördlich der Baumreihe anlegen Poller versetzen zum Erreichen von 1,50 m Durchfahrbreite	2 K	3 1	70.000 € 500 €

<p>The top photograph shows a narrow, unpaved path between a road and a row of trees, with a red and white striped bollard in the middle. The bottom photograph shows a paved path with a blue bicycle sign on a pole, a red and white striped bollard, and a man walking in the distance.</p>

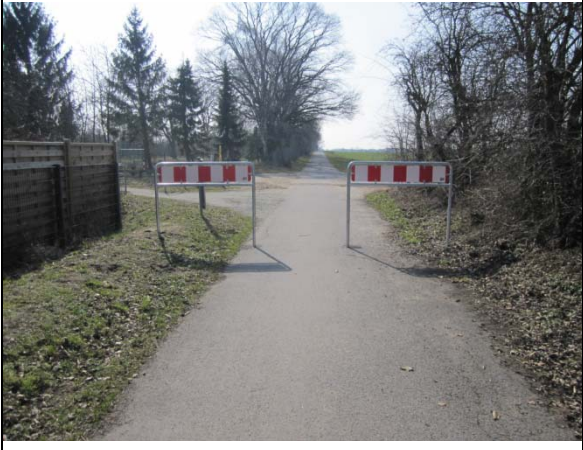
Nr.	Straße/Abschnitt	Problem	Maßnahme	Priorität	Aufwand zur Umsetzung	Kostenschätzung	Fotos
73.	Ahrbergenweg Höhe Moorstraße HEESSEL- WESTSTADT	Drängelgitter mit geringer Durchlassbreite (1,40 m) (nördl. Moorstraße)	Drängelgitter entfernen und durch reflektierende Poller mit Bodenmarkierung und einer Durchfahrbreite von 1,50 m ersetzen Alternativ: Drängelgitter versetzen zum Erreichen von 1,50 m Durchfahrbreite	K	1	500 €

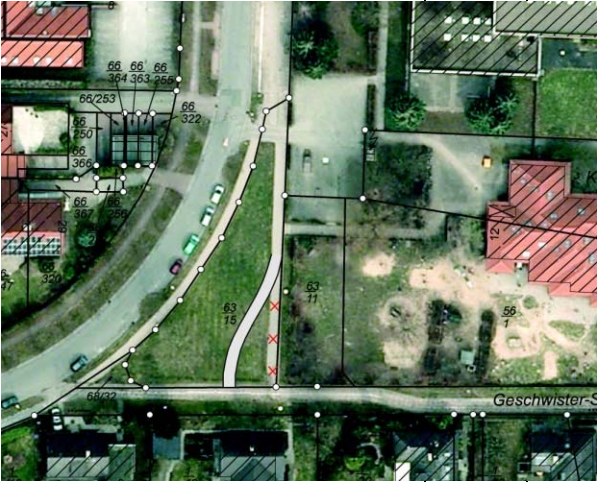
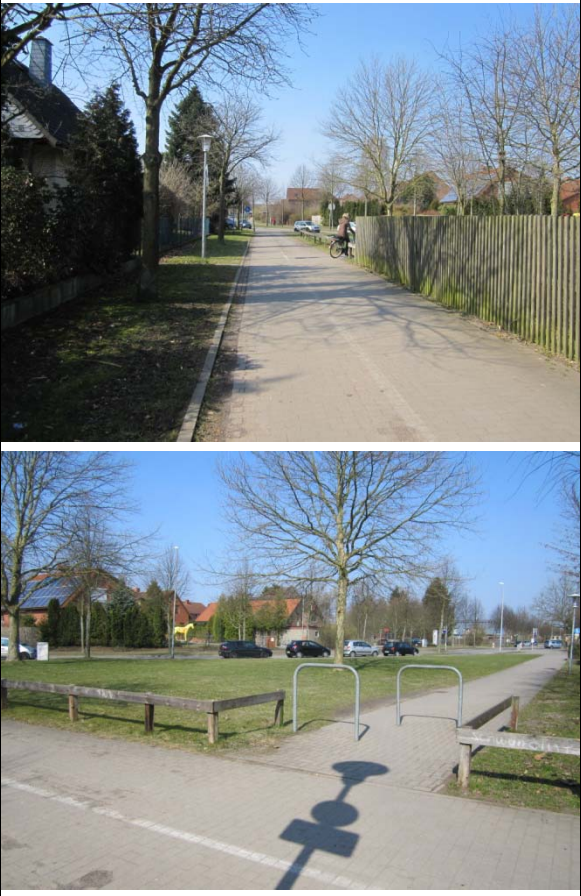
Nr.	Straße/Abschnitt	Problem	Maßnahme	Priorität	Aufwand zur Umsetzung	Kostenschätzung	Fotos
74.	Geschwister-Scholl-Weg WESTSTADT	Schwer einsehbare Zuwegung zur Astrid-Lindgren-Grundschule	Zuwegung weiter westlich in den Bereich der heutigen Grünfläche verlegen

2	2	5.000 €

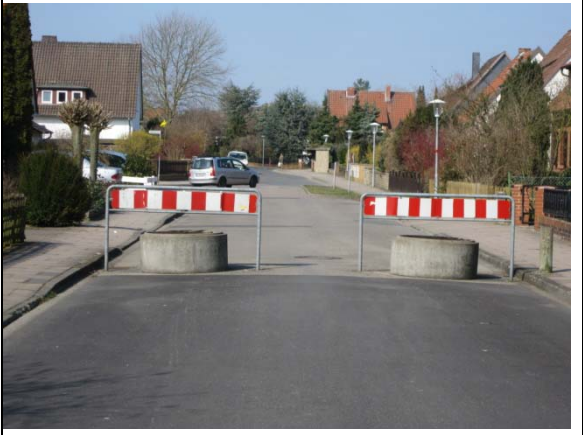
Nr.	Straße/Abschnitt	Problem	Maßnahme	Priorität	Aufwand zur Umsetzung	Kostenschätzung	Fotos
75.	Mönkeburgstraße	Durchlassbreite 1,30 m	Durchlassbreite auf 1,50 m verbreitern	2	1	500 €

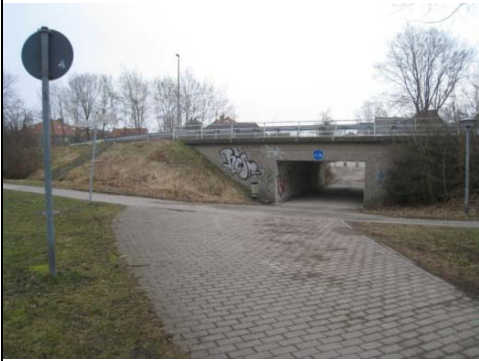
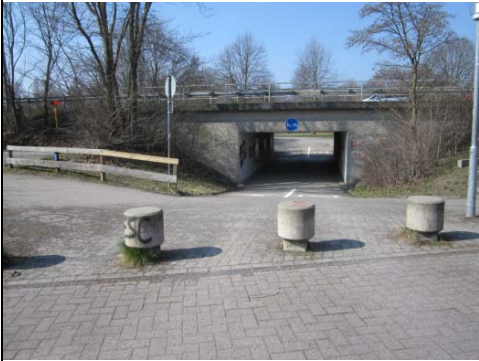
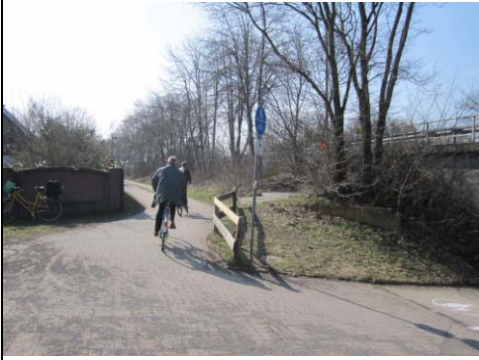
Nr.	Straße/Abschnitt	Problem	Maßnahme	Priorität	Aufwand zur Umsetzung	Kostenschätzung	Fotos
76.	Magdalenenentunnel WESTSTADT	<p>Westseite: Unübersichtlicher Verflechtungsbereich für den Radverkehr (schlechte Sicht und Gefälle)</p> <p>Ostseite: Betonpoller in der Fahrbeziehung zur Magdalenenstraße Fehlende fahrdynamische Anbindung in Richtung Finanzamtunnel</p>	<p>Westseite: Radweg im Zuge der Schillerslager Landstraße weiter abgesetzt über Grünfläche führen um großzügigen Verflechtungsbereich zu schaffen</p>

<p>Ostseite: Betonpoller entfernen und durch reflektierende Poller mit Bodenmarkierung und einer Durchfahrbreite von 1,50 m ersetzen</p>	2	2	10.000 €

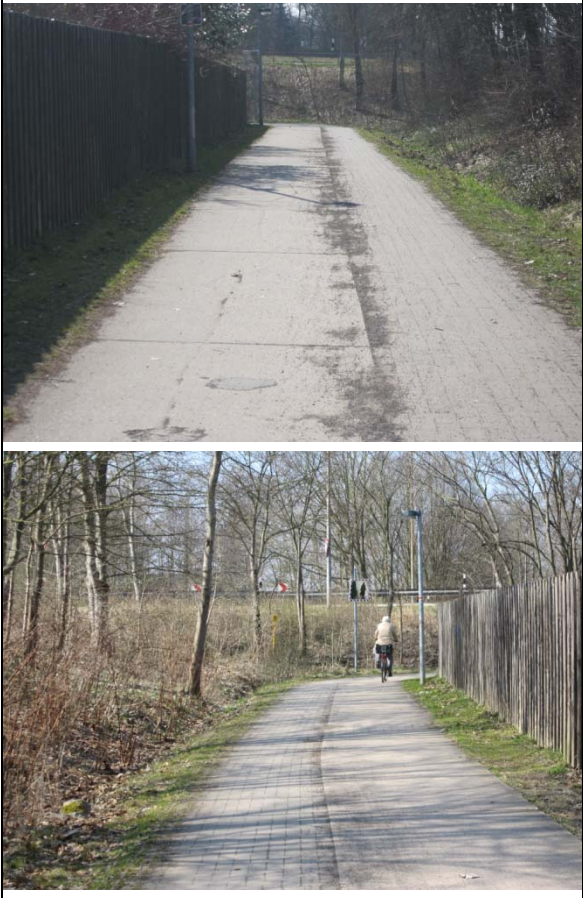
Nr.	Straße/Abschnitt	Problem	Maßnahme	Priorität	Aufwand zur Umsetzung	Kostenschätzung	Fotos
77.	Verbindungsweg zw. Finanzamtunnel und Magdalenenentunnel WESTSTADT	gemeinsamer Geh- und Radweg Belagsmängel Sturzgefahr durch Belagswechsel mit Kante Ungünstige Sicht durch engen Kurvenradius	Belag auf gesamter Länge ohne Belagswechsel erneuern Weg im Kurvenbereich auf maximale Breite ausbauen	1	3	21.000 €

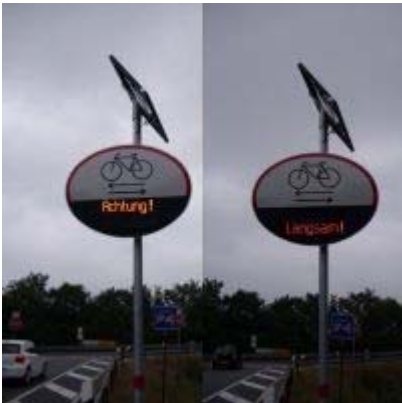
Nr.	Straße/Abschnitt	Problem	Maßnahme	Priorität	Aufwand zur Umsetzung	Kostenschätzung	Fotos
78.	Finanzamtunnel WESTSTADT- INNENSTADT	Konflikte aufgrund eingeschränkter Sichtbeziehungen im Tunnel bei gleichzeitig hoher Geschwindigkeit durch Gefälle	<p>Ausweisung Gehweg sowie Radweg im Zweirichtungsverkehr ohne Trennung der Fahrtrichtung</p> <p>Roteinfärbung des Zweirichtungsradweges</p> <p>Ergänzend: Dialog-Display: - weist auf entgegenkommenden Radverkehr hin - wird digital ausgelöst</p>

<p>Alternativ: Signalisierung</p>	K	1	5.000 €

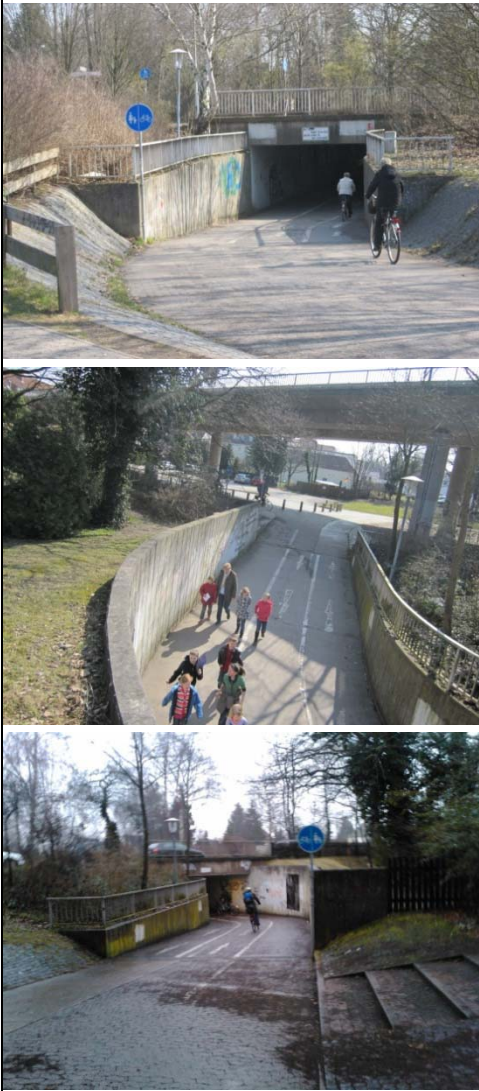
Nr.	Straße/Abschnitt	Problem	Maßnahme	Priorität	Aufwand zur Umsetzung	Kostenschätzung	Fotos
79.	Verbindung zw. Finanzamtunnel und Lehrter Straße WESTSTADT	Schlechte Einsehbarkeit in Tunnel in Verbindung mit Gefälle und fehlende fahrdynamische Führung	Fortführung der Rotmarkierung bis in den Verflechtungsbereich hinein	2	1	5.000 €

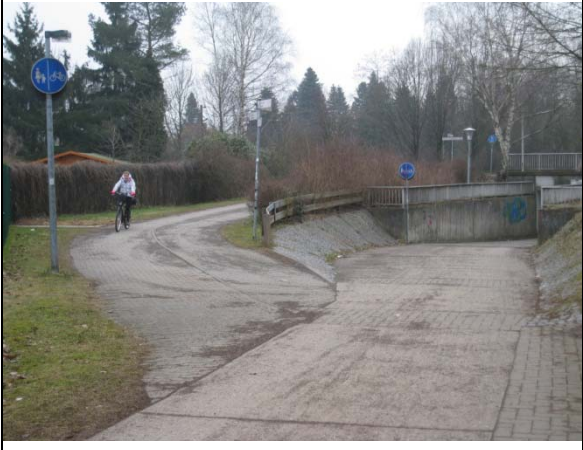
Nr.	Straße/Abschnitt	Problem	Maßnahme	Priorität	Aufwand zur Umsetzung	Kostenschätzung	Fotos
80.	Finanzamtunnel Anbindung Vor dem Hannoverschen Tor INNENSTADT	Konflikte zwischen ein- und ausfahrenden Radfahrern in Verbindung mit engen Radien und Gefälle bzw. Steigung	Radverkehr in/aus Richtung Vor dem Hannoverschen Tor über Parkplatz führen Betonpoller entfernen und durch reflektierende Poller mit Bodenmarkierung und einer Durchfahrbreite von 1,50 m ersetzen Bord auf voller Breite stoßfrei absenken	✓

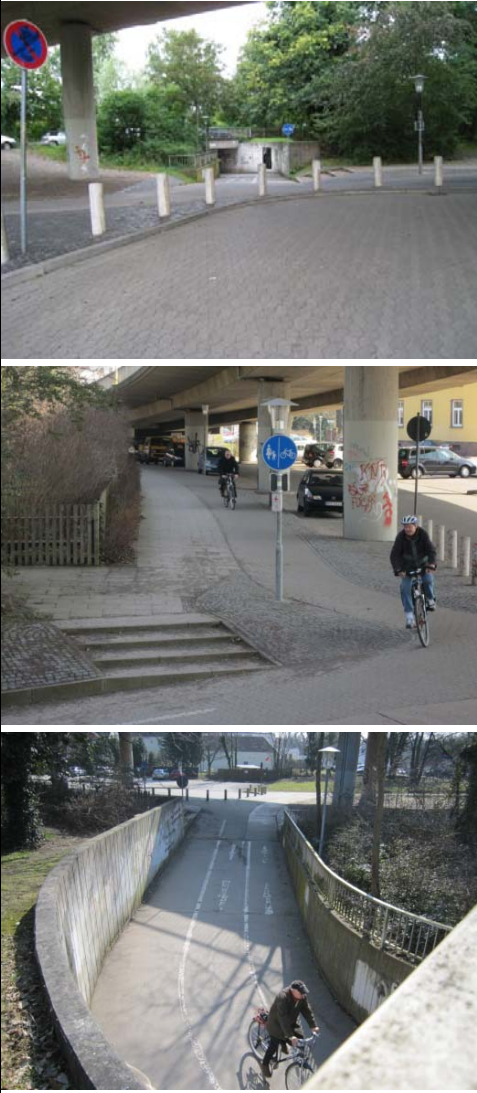
Nr.	Straße/Abschnitt	Problem	Maßnahme	Priorität	Aufwand zur Umsetzung	Kostenschätzung	Fotos
81.	Finanzamtunnel Anbindung Vor dem Hannoverschen Tor INNENSTADT	Unzureichende Bordabsenkung im Einfahrtbereich von Vor dem Hannoverschen Tor	Bord im Einfahrtbereich von Vor dem Hannoverschen Tor auf voller Breite stoßfrei absenken	✓

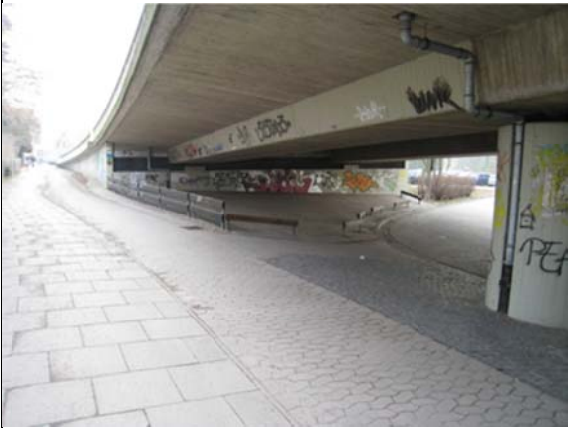
Nr.	Straße/Abschnitt	Problem	Maßnahme	Priorität	Aufwand zur Umsetzung	Kostenschätzung	Fotos
82.	Schillerslager Straße (B443) zw. Dorfstraße und Moorstraße WESTSTADT	Einseitiger Zweirichtungsradweg Betonplatten mit aufgebrochenen Fugen Bewuchs	Belag erneuern Regelmäßiger Grünschnitt erforderlich	1 D	2	30.000 €

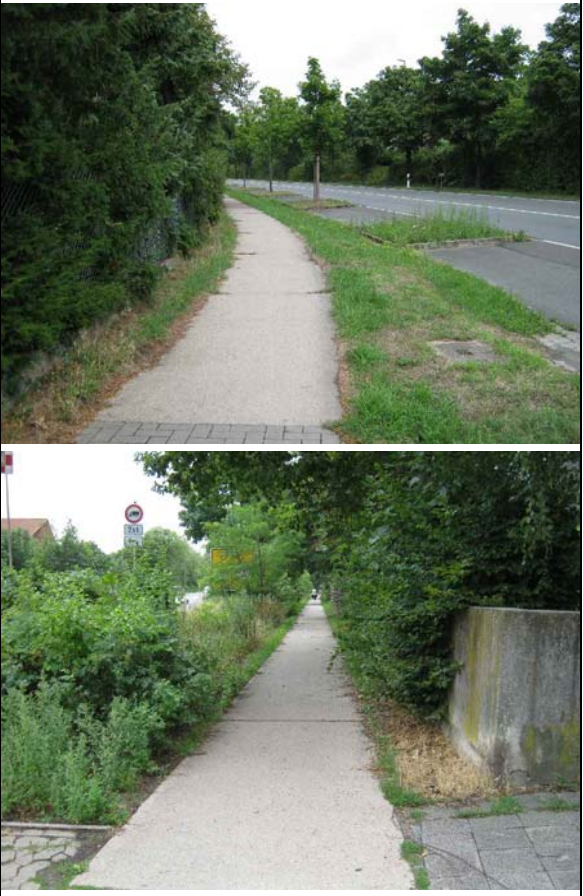
Nr.	Straße/Abschnitt	Problem	Maßnahme	Priorität	Aufwand zur Umsetzung	Kostenschätzung	Fotos
83.	Schillerslager Landstraße / Mönkeburgstraße WESTSTADT	Unübersichtlicher Verflechtungsbereich für den Radverkehr Bewuchs Poller	Radweg der Schillerslager Landstraße im Zuge der Einmündung Mönkeburgstraße fahrbahnnäher führen um großzügigeren Verflechtungsbereich zu schaffen Regelmäßiger Grünschnitt erforderlich Poller entfernen und durch reflektierende Poller mit Bodenmarkierung und einer Durchfahrbreite von 1,50 m ersetzen (vgl. Maßnahme 85)	2 D K	2 1	5.000 € 500 €

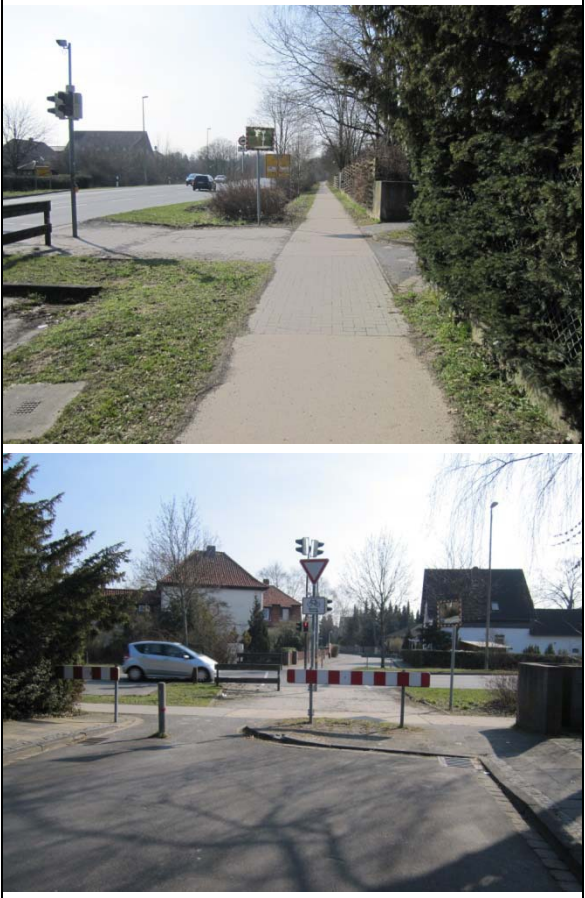
Nr.	Straße/Abschnitt	Problem	Maßnahme	Priorität	Aufwand zur Umsetzung	Kostenschätzung	Fotos
84.	Schillerslager Straße / Moorstraße WESTSTADT Zuständigkeit: NLStBV	Komplexer Knotenpunkt mit Teilsignalisierung Freie Rechtsabbieger Weit abgesetzte Radverkehrsfurt über Moorstraße Ungünstige Sichtbeziehungen	Umbau Kreisverkehr Alternativ: Komplettumbau und Vollsignalisierung des Knotenpunktes (vgl. Abb. 1 auf Seite 138 dieses Anlagenbandes) Detailplanung erforderlich	1	3	200.000 €

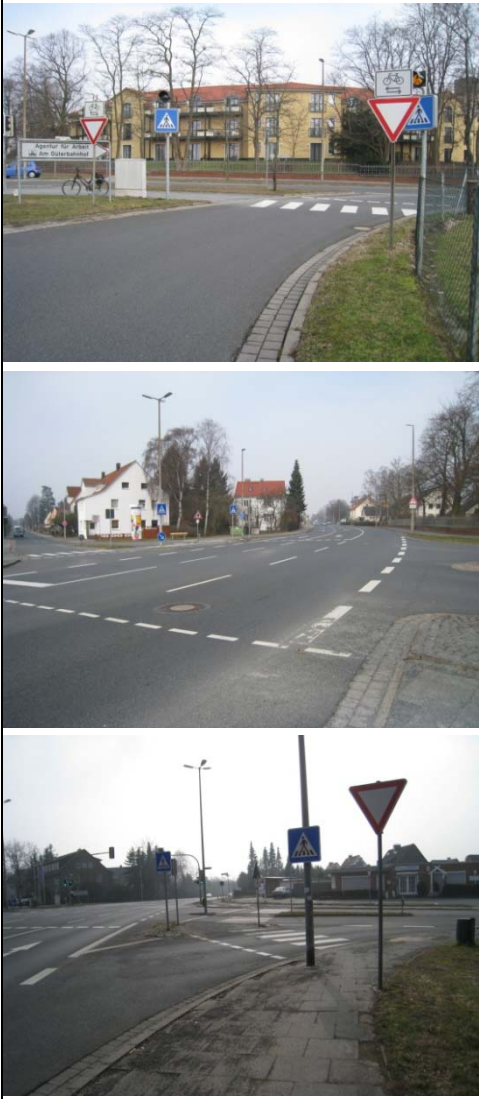
Nr.	Straße/Abschnitt	Problem	Maßnahme	Priorität	Aufwand zur Umsetzung	Kostenschätzung	Fotos
86.	Schillerslager Landstraße / Höhenweg Zuständigkeit: NLStBV	Kontaktschleife im Höhenweg ggfls. nicht vom Radverkehr zu aktivieren	Kontaktschleife für Radverkehr sensibilisieren <i>Hinweis: Maßnahme nicht bei Kostenschätzung berücksichtigt, da gegebenenfalls kein Handlungsbedarf Klärung mit Baulastträger erforderlich.</i>	2
