Stadt Burgdorf

Radverkehrskonzept 2011

Anlagenband

Handlungsbedarf und Maßnahmenempfehlungen

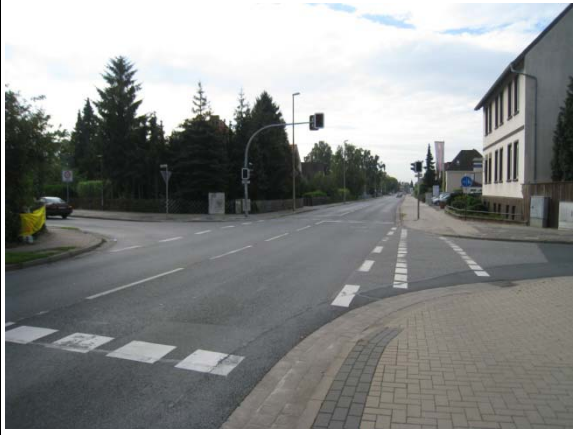
Nr.	Straße/Abschnitt	Problem	Maßnahme	Priorität	Aufwand zur Umsetzung	Kostenschätzung	Fotos
87.	Schillerlager Landstraße (B 443) zw. Höhenweg und Kreisverkehr Weserstraße WESTSTADT Zuständigkeit: Stadt Burgdorf, NLStBV	Westseite: Gemeinsamer Geh- und Radweg im Zweirichtungsverkehr in unzureichender Breite Ostseite: Abschnittsweise gemeinsamer Geh- und Radweg in unzureichender Breite	Westseite: Radverkehr richtungstreu führen Ostseite: Gehweg, Radfahrer frei	1	1	1.000 €

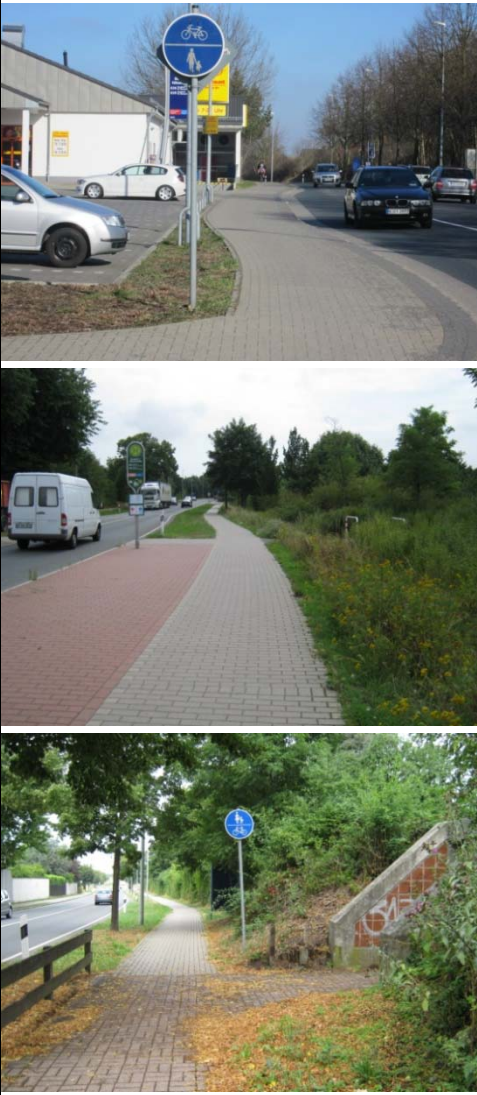
Nr.	Straße/Abschnitt	Problem	Maßnahme	Priorität	Aufwand zur Umsetzung	Kostenschätzung	Fotos
88.	Läuferweg Bahnquerung	Drängelgitter und Belagsqualität im Zuge der Anbindung Läuferweg bzw. Bahnquerung an Güterbahnhof	Belag erneuern Drängelgitter versetzen zum Erreichen einer Durchfahrbreite von 1,50 m	2 K	1 1	17.500 € 500 €

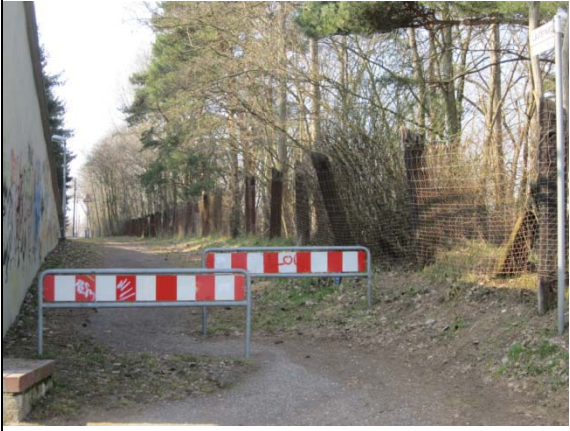
Nr.	Straße/Abschnitt	Problem	Maßnahme	Priorität	Aufwand zur Umsetzung	Kostenschätzung	Fotos
89.	Lehrter Straße HEESSEL	Einseitiger benutzungspflichtiger gemeinsamer Geh- und Radweg im Zweirichtungsverkehr	Radverkehr im Mischverkehr führen Hinweis: Leitlinie bereits vor dem Übergang des nicht benutzungspflichtigen Radweges auf die Fahrbahn beginnen lassen.	✓ K	1	1.000 €

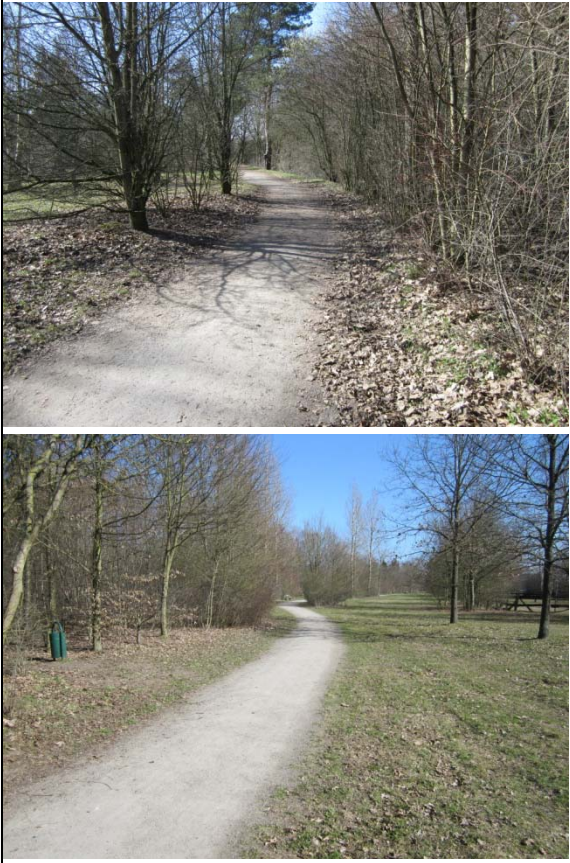
Nr.	Straße/Abschnitt	Problem	Maßnahme	Priorität	Aufwand zur Umsetzung	Kostenschätzung	Fotos
91.	Am Nassen Berg INNENSTADT- NORDOSTSTADT	Belagsqualität	Belag erneuern	✓

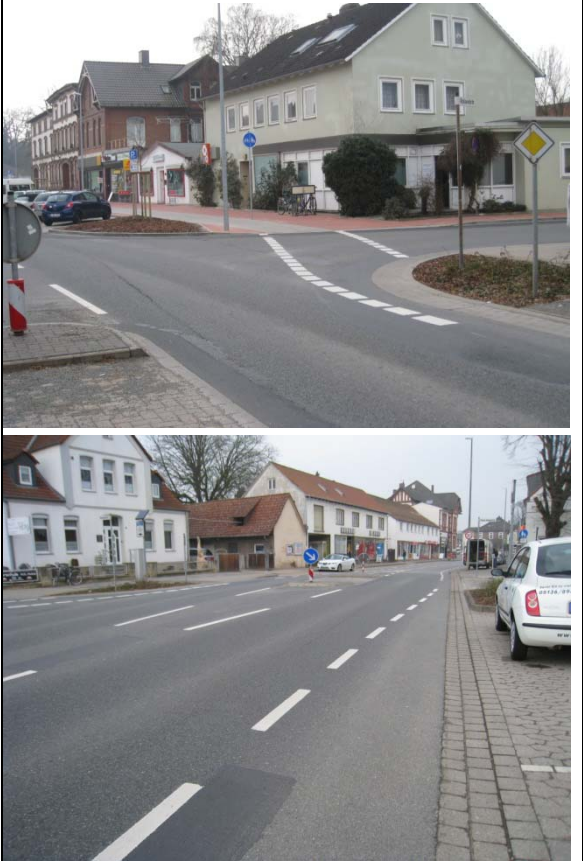
Nr.	Straße/Abschnitt	Problem	Maßnahme	Priorität	Aufwand zur Umsetzung	Kostenschätzung	Fotos
93.	Bahnhofstraße Kreisverkehr Marktstraße INNENSTADT	Radverkehrsfurt ohne Vorfahrt Beginn Schutzstreifen sehr schmal Rinne nicht befahrbar	Verkehrszeichen 205 StVO in der Zufahrt Bahnhofstraße vor den Fußgängerüberweg setzen Radverkehr durch Verkehrszeichen 301 StVO Vorfahrt gewähren Schutzstreifen breiter markieren (mind. 1,25 m) Fahrradpiktogramm nach Fußgängerüberweg wiederholen	K ✓ ✓	1	500 €

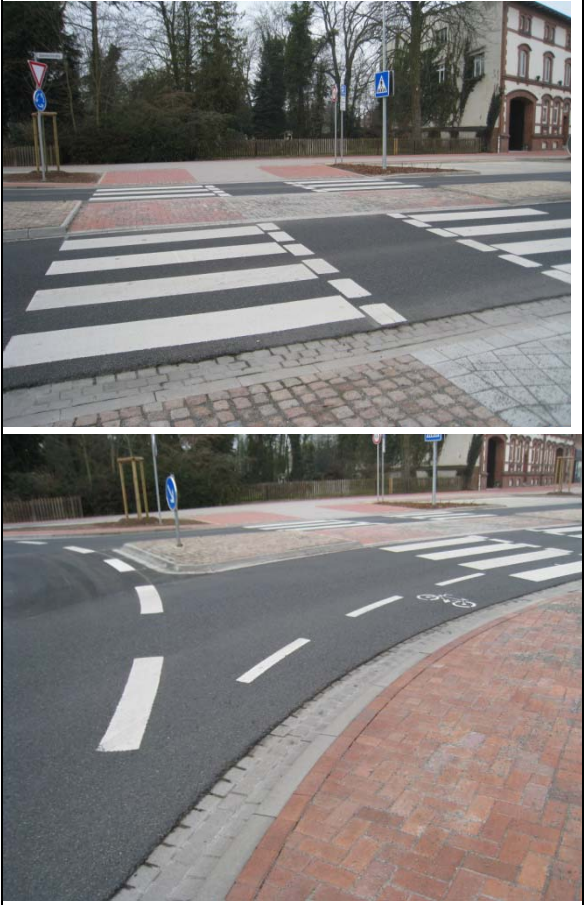
Nr.	Straße/Abschnitt	Problem	Maßnahme	Priorität	Aufwand zur Umsetzung	Kostenschätzung	Fotos
94.	Gartenstraße INNENSTADT	Gehwegnasen Radverkehr auf Gehwegen DTV 6.750 Kfz (2011)	<p>Radverkehr durch Markierung an Gehwegnasen heranführen</p> <p>Zur Verdeutlichung der Radverkehrsführung im Mischverkehr in der Zufahrt „Vor dem Celler Tor“ aufgeweiteten Radaufstellbereich markieren. Die Markierung ermöglicht auch ein sicheres und komfortables Queren des Knotens.</p>

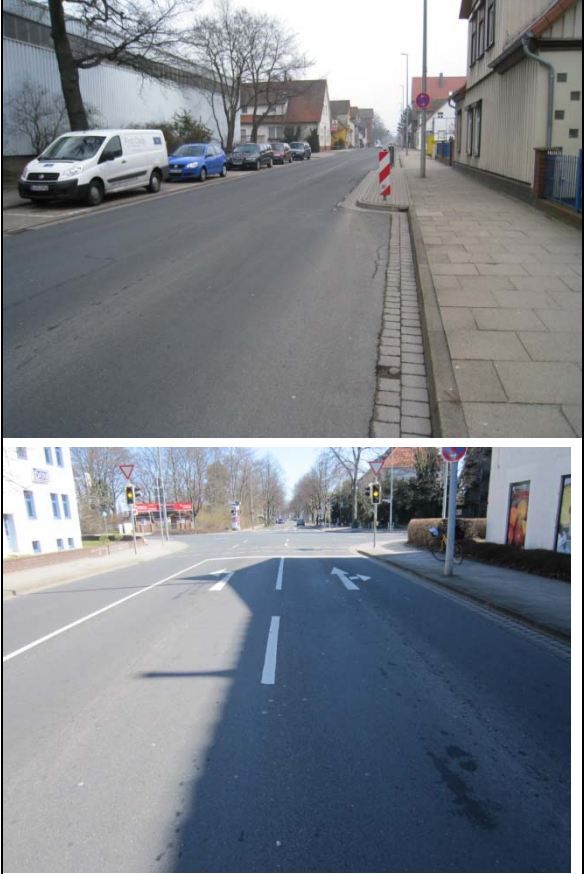
Nr.	Straße/Abschnitt	Problem	Maßnahme	Priorität	Aufwand zur Umsetzung	Kostenschätzung	Fotos
95.	Wallgartenstraße / Gartenstraße	Erreichbarkeit westseitige Fußgängerschutzanlage	Zusätzliche Anforderungstaster in Wallgartenstraße aufstellen und für Kfz-Verkehr in Richtung Westen vor der Einmündung die Beschilderung „Bei Rot hier halten“ ergänzen  	2	2	10.000 €	 
			Beispiel Lemgo				
96.	Hannoversche Neustadt / Wallgartenstraße INNENSTADT	Belagsqualität (sehr unebenes Pflaster)	Ebenes Pflaster verlegen	2	3	5.000 €

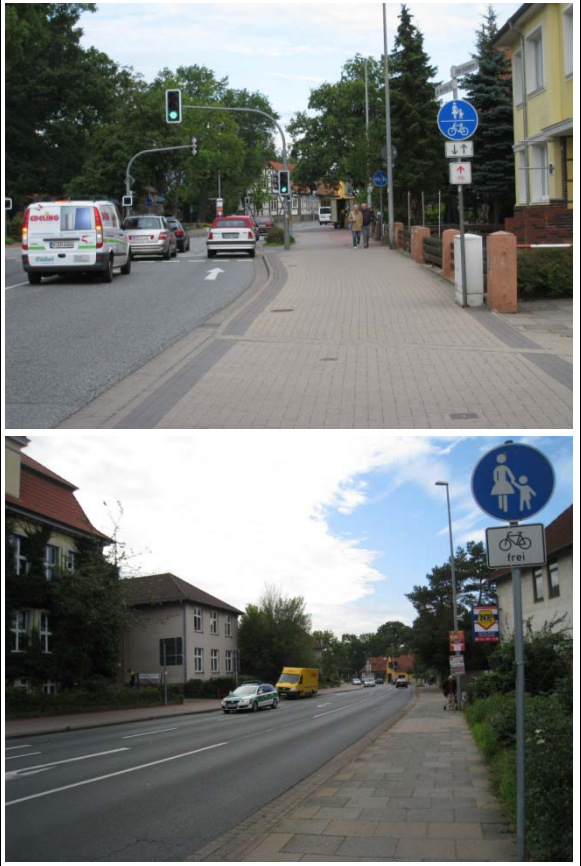
Nr.	Straße/Abschnitt	Problem	Maßnahme	Priorität	Aufwand zur Umsetzung	Kostenschätzung	Fotos
98.	Vor dem Celler Tor / Im Langen Mühlenfelde INNENSTADT- NORDOSTSTADT Zuständigkeit: Stadt Burgdorf, NLStBV	Radverkehrsfurt sehr weit abgesetzt und durch Ketten gesichert	Radverkehrsfurt fahrbahnnah führen Ketten entfernen	1	2	5.000 €

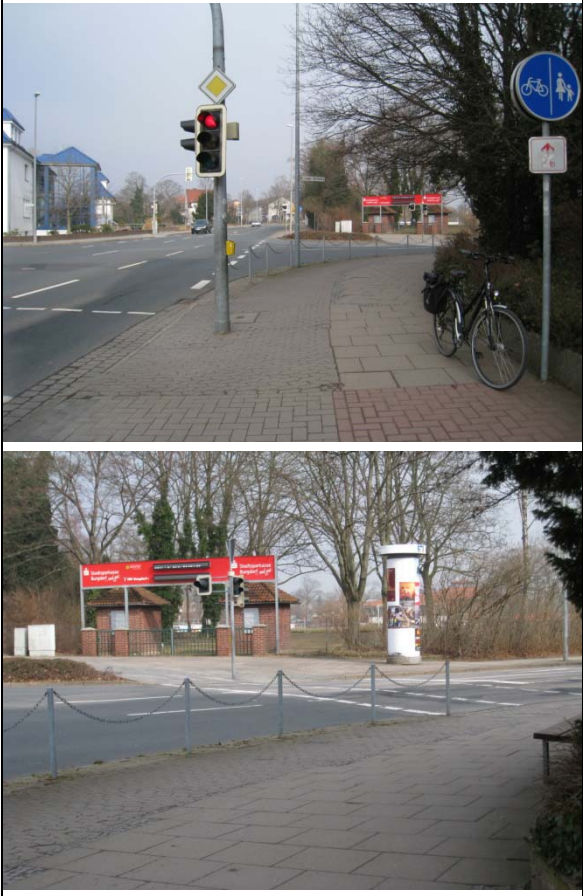
Nr.	Straße/Abschnitt	Problem	Maßnahme	Priorität	Aufwand zur Umsetzung	Kostenschätzung	Fotos
99.	Vor dem Celler Tor (L 412, K 121) zw. Gartenstraße und Sorgenser Grundweg INNENSTADT NORDOSTSTADT Zuständigkeit: NLStBV, Region Hannover	Ostseite: baulicher Radweg für den Zweirichtungsverkehr in unzureichender Breite abschnittsweise durch Grünstreifen vom Gehweg getrennt Wurzelaufbrüche Westseite: Gehweg, abschnittsweise Radfahrer frei Fahrbahn durchgängig mind. 6,35 m breit	Ostseite: Vorhandenen Radweg für richtungstreuen Radverkehr beibehalten Belag erneuern Westseite: Einseitigen Schutzstreifen (1,50 m) für stadteinwärtigen Radverkehr markieren

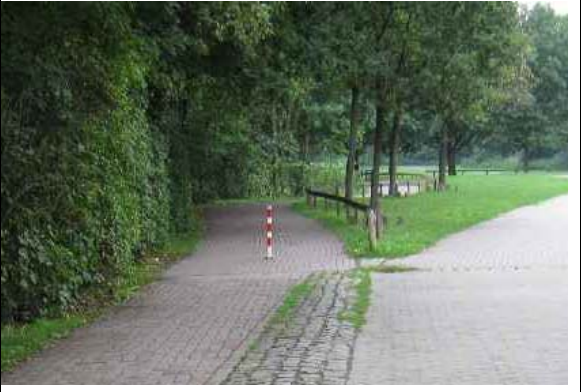
102.	Weg an der Aue Höhe Kleiner Brückendamm bzw. Pferdemarkt INNENSTADT	Poller	Poller entfernen und durch reflektierende Poller mit Bodenmarkierung und einer Durchfahrbreite von 1,50 m ersetzen	K	1	500 €

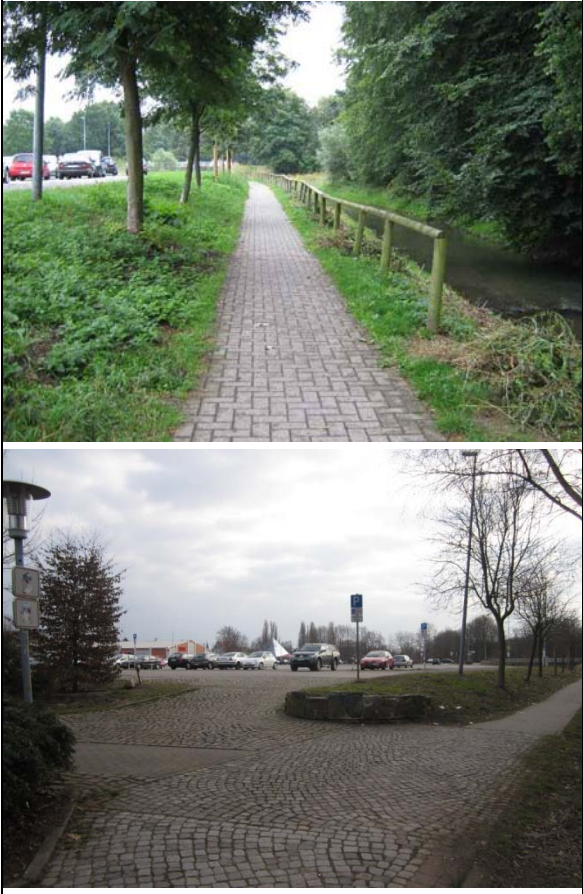
Nr.	Straße/Abschnitt	Problem	Maßnahme	Priorität	Aufwand zur Umsetzung	Kostenschätzung	Fotos
103.	Weg an der Aue Kleiner Brückendamm bis Wächterstieg INNENSTADT	Wegebreite nicht ausreichend für Gehweg, Radfahrer frei im Zweirichtungsverkehr bei unzureichender Gehwegbreite (1,45 m)	Radverkehr über Parkplatz führen In Zuwegung zum Parkplatz ebenes Pflaster verlegen Detailplanung erforderlich <i>Umsetzung der Maßnahme im Rahmen des ISEK</i>	2	3	20.000 €

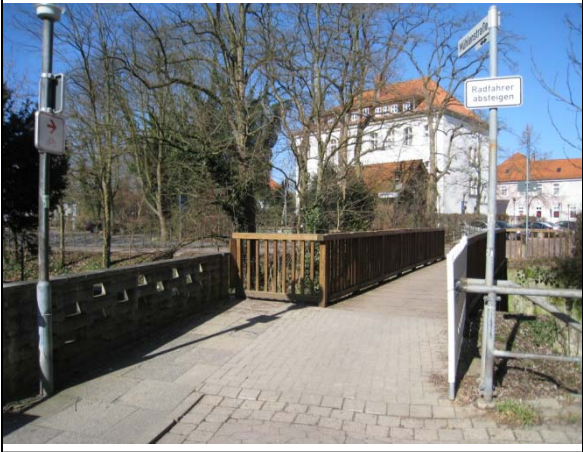
Nr.	Straße/Abschnitt	Problem	Maßnahme	Priorität	Aufwand zur Umsetzung	Kostenschätzung	Fotos
104.	Mühlenstraße INNENSTADT	„Radfahrer absteigen“ an Brücke	Geländerhöhe auf 1,20m anheben (kann nur im Zusammenhang mit einer Brückensanierung erfolgen) Beschilderung entfernen	1	3	5.000 €

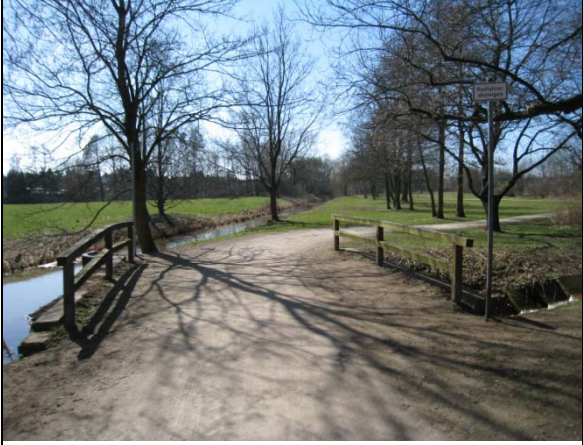
105.	Wegeverbindung durch Stadtpark zw. Alter Jagdsteg und Tiefenwiesenweg (südlich Lönsweg) INNENSTADT - STADTPARK	„Radfahrer absteigen“ an Brücke	Geländerhöhe auf 1,20m anheben Beschilderung entfernen	in Planung	1

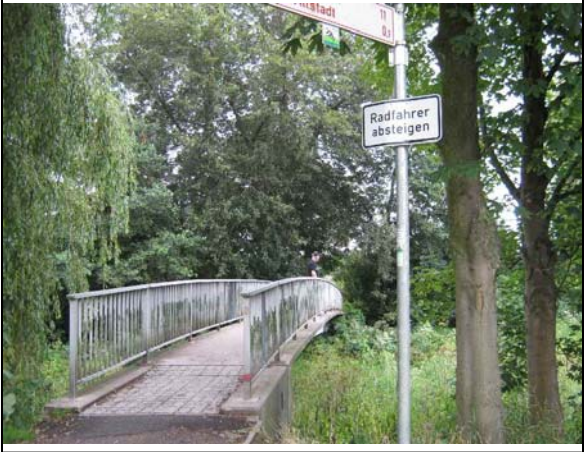
Nr.	Straße/Abschnitt	Problem	Maßnahme	Priorität	Aufwand zur Umsetzung	Kostenschätzung	Fotos
106.	Scheibenbergsweg INNENSTADT - STADTPARK	„Radfahrer absteigen“ an Brücke	Geländerhöhe auf 1,20m anheben Beschilderung entfernen	1	3	5.000 €

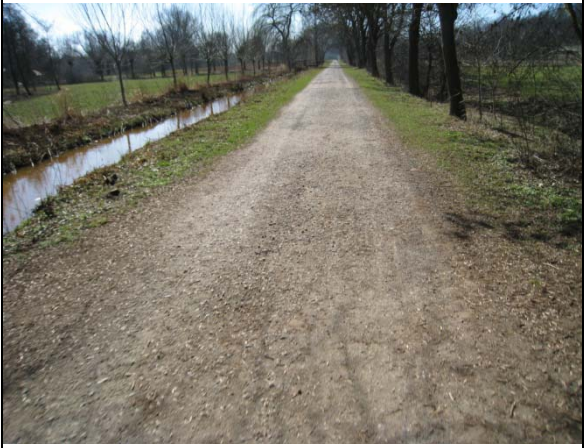
107.	Tiefenwiesenweg zw. Scheibenbergsweg und Verbindung Eseringer Straße INNENSTADT - STADTPARK	Belagsqualität	Belag für Radverkehr optimieren (asphaltieren oder ungefastes Pflaster verlegen) alternativ: Ausbau mit wassergebundener Decke	2	2	25.000 €

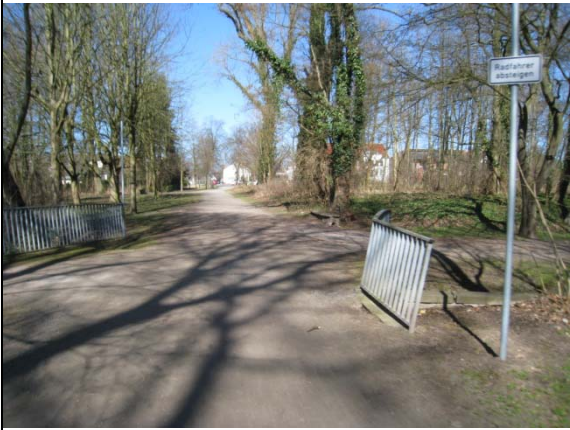
Nr.	Straße/Abschnitt	Problem	Maßnahme	Priorität	Aufwand zur Umsetzung	Kostenschätzung	Fotos
108.	Tiefenwiesenweg zw. Lönsweg und Vor dem Hannoverschen Tor INNENSTADT - STADTPARK	„Radfahrer absteigen“ an Brücke	Geländerhöhe auf 1,20m anheben Beschilderung entfernen	✓

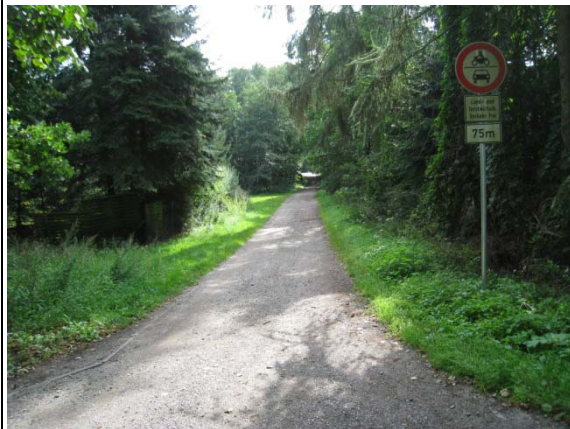
109.	Wegeverbindung zw. Lehrter Straße und Tiefenwiesenweg Landschaftsschutzge- biet SÜDSTADT	Belagsqualität	Belag für Radverkehr optimieren (asphaltieren oder ungefestes Pflaster verlegen) alternativ: Ausbau mit wassergebundener Decke	2	2	7.500 €

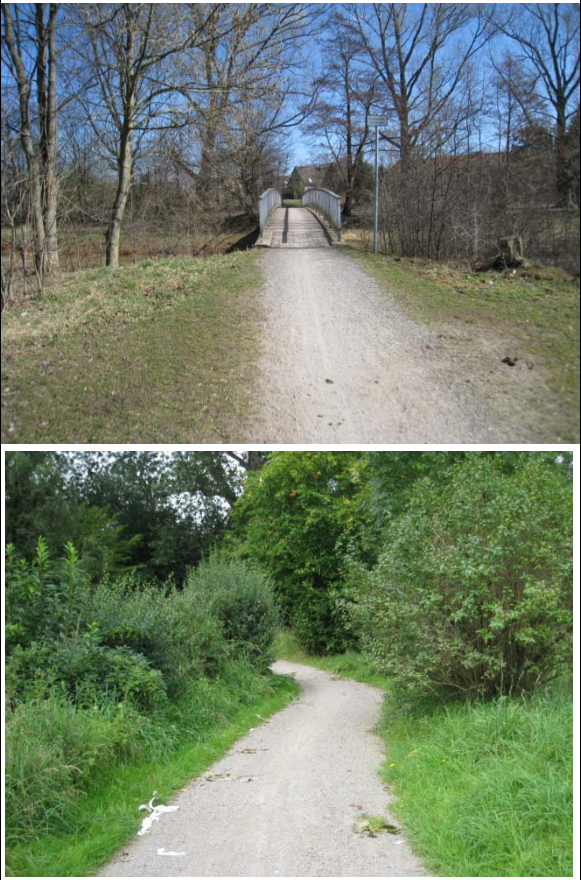
Nr.	Straße/Abschnitt	Problem	Maßnahme	Priorität	Aufwand zur Umsetzung	Kostenschätzung	Fotos
110.	Wegeverbindung zw. Tiefenwiesenweg und Eseringer Straße SÜDSTADT	Belagsqualität Nutzbare Wegebene zwischen Brücke und Eseringer Straße „Radfahrer absteigen“ an Brücke	Weg ausbauen bzw. Belag für Radverkehr optimieren (asphaltieren oder ungefastes Pflaster verlegen) Geländehöhe auf 1,20m anheben, Beschilderung entfernen Regelmäßiger Grünschnitt	2 1 D	2 2	7.500 € 5.000 €

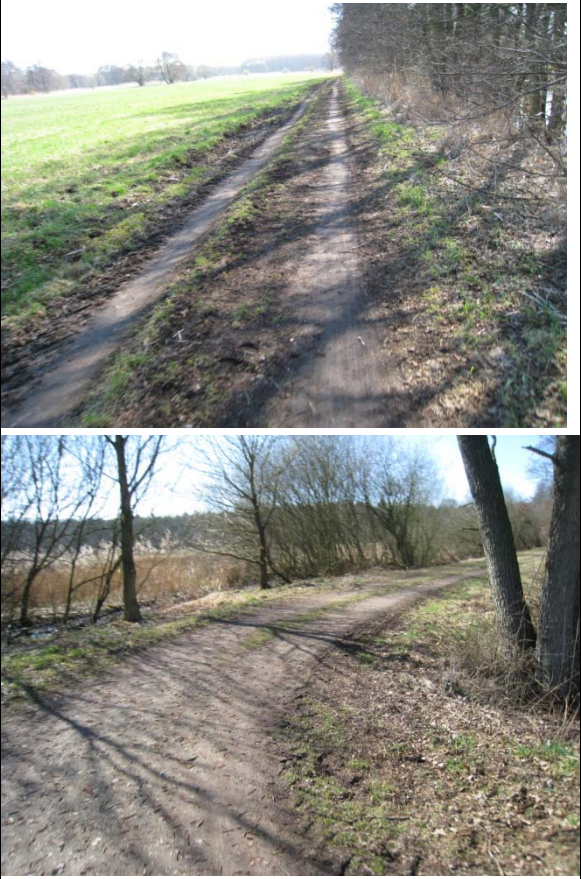
Nr.	Straße/Abschnitt	Problem	Maßnahme	Priorität	Aufwand zur Umsetzung	Kostenschätzung	Fotos
111.	Wegeverbindung entlang der Bahn (ostseitig) zw. Bahnübergang nördlich Alt-Ahrbeck und südlicher Stadtgrenze <i>Landschaftsschutzgebiet</i> HEESSEL	Belagsqualität	Belag für Radverkehr optimieren (asphaltieren oder ungefestes Pflaster verlegen) alternativ: Ausbau mit wassergebundener Decke <i>perspektivische Netzerweiterung</i>	1P	3	60.000 €

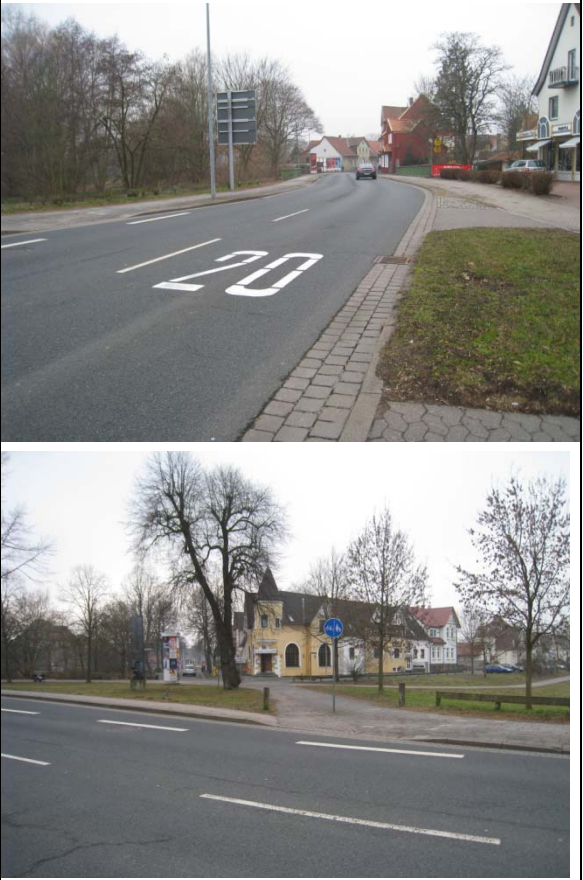
Nr.	Straße/Abschnitt	Problem	Maßnahme	Priorität	Aufwand zur Umsetzung	Kostenschätzung	Fotos
112.	Braunschweiger Straße Anbindung selbstständige Wegeverbindung westlich Schwarzer Herzog INNENSTADT-SÜDSTADT	Ungünstige Anbindung der selbständigen Wege Braunschweiger Straße	Im Rahmen des geplanten Umbaus der Braunschweiger Straße die Querung für Radverkehr durch Reduzierung der Fahrbahnbreite erleichtern	in Planung

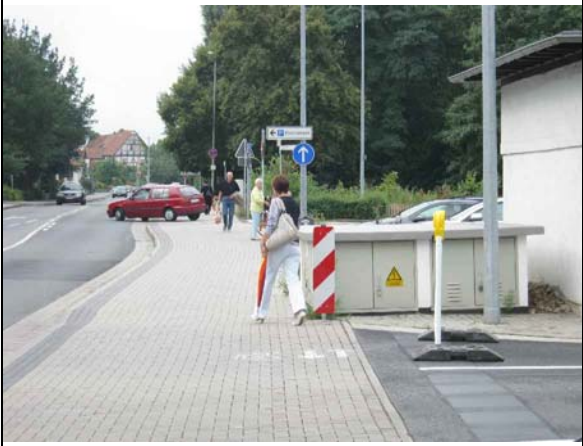
Nr.	Straße/Abschnitt	Problem	Maßnahme	Priorität	Aufwand zur Umsetzung	Kostenschätzung	Fotos
113.	Kleiner Brückendamm INNENSTADT Zuständigkeit: NLStBV	Beidseitig Zweirichtungsradwege	Ostseite: Richtungstreue Führung des Radverkehrs (nach Realisierung der Fußgängerschutzanlage) (vgl. Maßnahme 114) Westseite: Beibehaltung des Zweirichtungsradweges zw. Schwarzer Herzog und Marktstraße bis zur Realisierung des Kreisverkehrs am Schwarzen Herzog Danach richtungstreue Führung	1	1 3	500 € 500 €

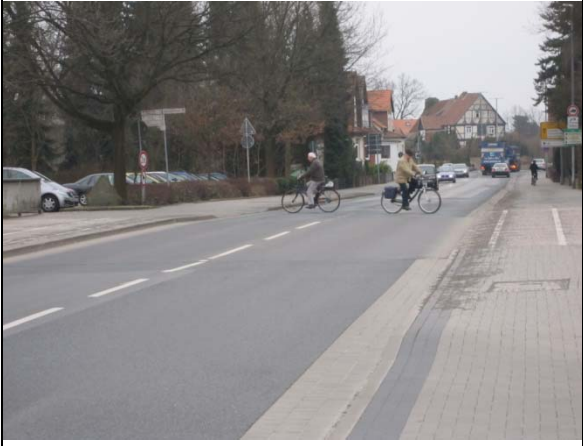
114.	Schützenplatz / Kleiner Brückendamm / Pferdemarkt INNENSTADT Zuständigkeit: NLStBV	Versetzte Querungsstelle ohne Querungshilfe	Querungshilfe (Fußgängerschutzanlage) Zur Anbindung der Querungshilfe abschnittsweise Freigabe für den Zweirichtungsverkehr	1	2	20.000 €

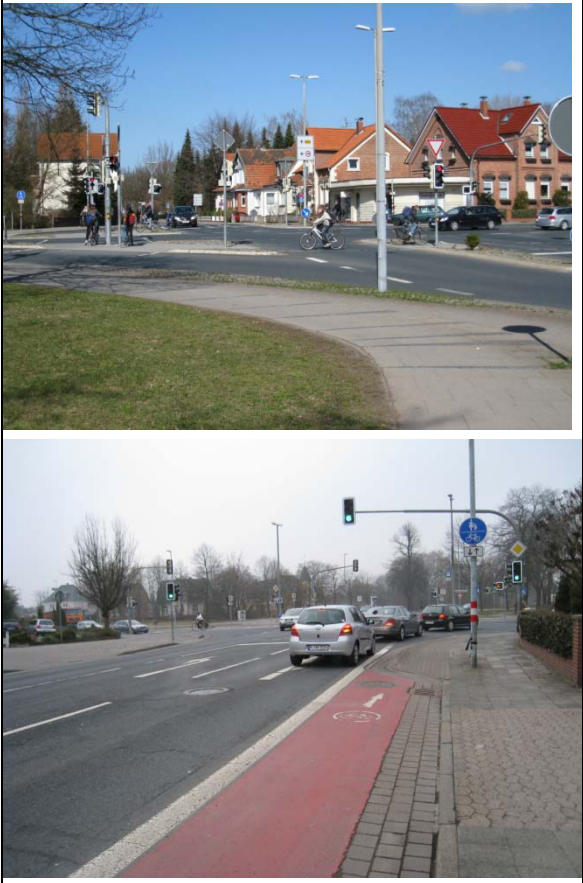
Nr.	Straße/Abschnitt	Problem	Maßnahme	Priorität	Aufwand zur Umsetzung	Kostenschätzung	Fotos
115.	Schwarzer Herzog INNENSTADT Zuständigkeit: Stadt Burgdorf, NLStBV	Komplexer Knotenpunkt	Umbau Kreisverkehrsplatz (Planung liegt vor) Alternativ: Komplettumbau des Knotenpunktes (vgl. Abb. 2 auf Seite 139 dieses Anlagenbandes) Detailplanung erforderlich	1	3	260.000 €

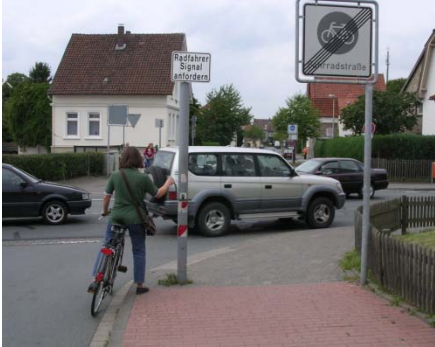
Nr.	Straße/Abschnitt	Problem	Maßnahme	Priorität	Aufwand zur Umsetzung	Kostenschätzung	Fotos
116.	Uetzer Straße / Peiner Weg SÜDSTADT Zuständigkeit: NLStBV	ungünstige Anbindung Peiner Weg an Knoten Schwarzer Herzog	Querung Uetzer Straße und Anbindung an die richtungstreue Führung durch Anforderungstaster für Radverkehr aus Peiner Weg verbessern (vgl. Maßnahme 115 sowie Abb. 2 auf Seite 139 dieses Anlagenbandes) Detailplanung erforderlich

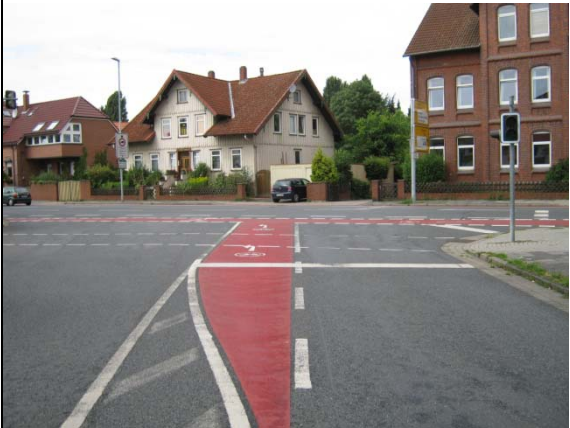
Nr.	Straße/Abschnitt	Problem	Maßnahme	Priorität	Aufwand zur Umsetzung	Kostenschätzung	Fotos
117.	Uetzer Straße Höhe Friedhof SÜDSTADT	Südseitiger Radfahrstreifen geht auf ca. 200 m Länge in einen gemeinsamen Geh- und Radweg über	Radfahrstreifen durchgängig markieren Beschilderung entfernen Parkflächen stehen auf der Nordseite zur Verfügung	K	2	14.000 €

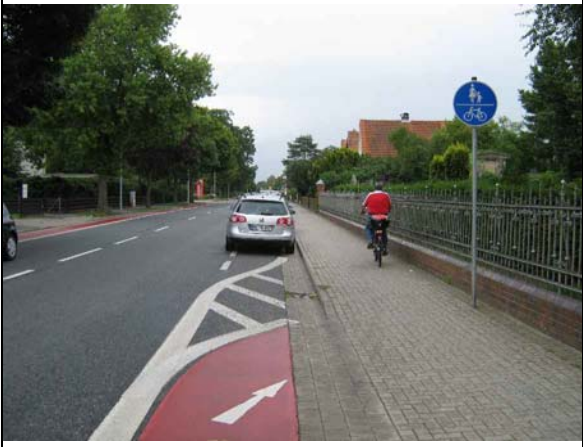
Nr.	Straße/Abschnitt	Problem	Maßnahme	Priorität	Aufwand zur Umsetzung	Kostenschätzung	Fotos
118.	Uetzer Straße / Ostlandring HÜLPTINGSSEN	<p>Südseite: Übergang Radfahrstreifen ca. 100m vor Knoten in gemeinsamen Geh- und Radweg</p> <p>Nordseite: Zwischen Ostlandring und Beginn Radfahrstreifen ca. 100m gemeinsamer Geh- und Radweg Breite ca. 1,50m mit zahlreichen Einbauten Belagsqualität</p>	<p>Radfahrstreifen südseitig in Schutzstreifen übergehen lassen bzw. auf Nordseite Schutzstreifen ab Ostlandring bis zum Radfahrstreifen Linksabbiegefahrstreifen aufheben und überbreiten Fahrstreifen markieren Ausweisung Gehweg</p>	1	2	30.000 €

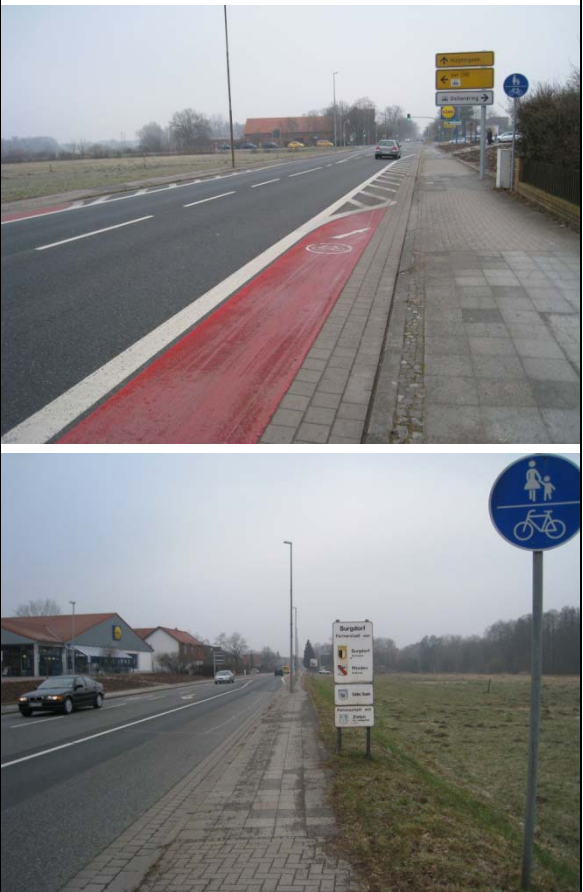
Nr.	Straße/Abschnitt	Problem	Maßnahme	Priorität	Aufwand zur Umsetzung	Kostenschätzung	Fotos
119.	Vor den Höfen zw. Ostlandring und Grafhornweg OD HÜLPTINGSEN	Nordseite: schmäler gemeinsamer Geh- und Radweg Südseite: Gemeinsamer Geh- und Radweg im Zweirichtungsverkehr	Benutzungspflicht beidseitig aufheben und Schutzstreifen markieren Linksabbiegefahrstreifen am Knoten Ostlandring aufheben und überbreiten Fahrstreifen markieren	1	2	10.000 €

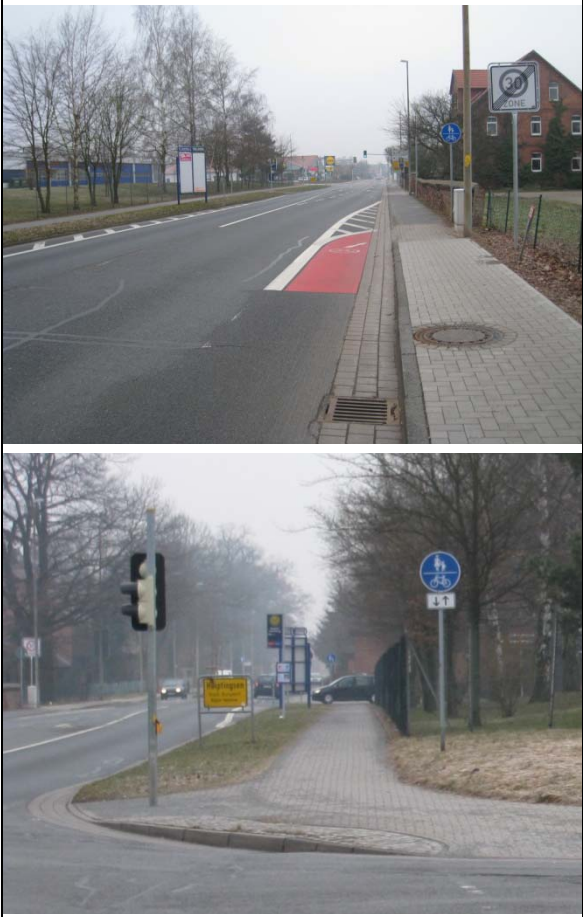
Nr.	Straße/Abschnitt	Problem	Maßnahme	Priorität	Aufwand zur Umsetzung	Kostenschätzung	Fotos
120.	Vor den Höfen Höhe Einmündung Grafhornweg HÜLPTINGSEN	Radverkehr wird vor einer Mittelinsel vom Radweg auf die Fahrbahn geleitet	Kein Handlungsbedarf bei Führung des Radverkehr im Mischverkehr bzw. auf Schutzstreifen (vgl. Maßnahmen 114 und 119)	-

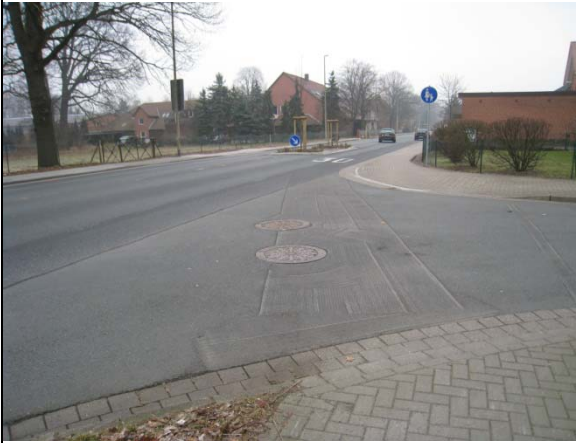
Nr.	Straße/Abschnitt	Problem	Maßnahme	Priorität	Aufwand zur Umsetzung	Kostenschätzung	Fotos
121.	Vor den Höfen zw. Rotdornstraße und Leineweberstraße HÜLPTINGSEN	Optisch keine Tempo 30-Zone Gehwegnasen Benutzungspflichtiger Geh- und Radweg außerorts	Schutzstreifen markieren um die Fahrbahn optisch einzuengen und so eine Geschwindigkeitsreduzierung zu erzielen. Schutzstreifen Richtung Burgdorf endet an der ersten Gehwegnase (westlich Rotdornstraße). Hier fahrdynamische Führungslinie markieren Benutzungspflicht Geh- und Radweg außerorts aufheben, Radverkehr in Richtung Uetze im südseitigen Seitenraum zulassen (Gehweg - Radfahrer frei) Detailplanung erforderlich	2 K	2	20.000 € 500 €

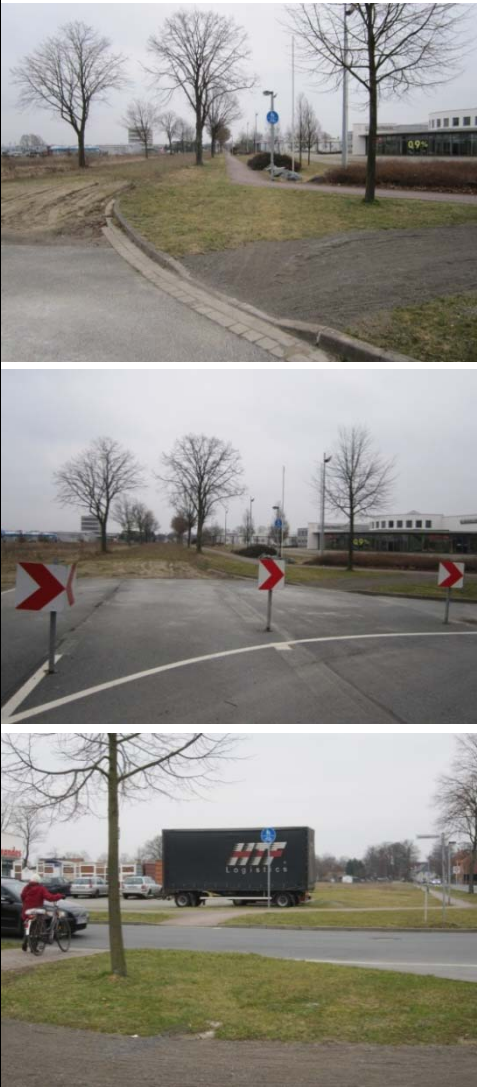
Nr.	Straße/Abschnitt	Problem	Maßnahme	Priorität	Aufwand zur Umsetzung	Kostenschätzung	Fotos
123.	Vor den Höfen zw. Leinweberstraße und Wollenweberstraße HÜLPTINGSEN	Unzureichende Breite für gemeinsamen Geh- und Radweg im Zweirichtungsverkehr	Wegeausbau	2	2	21.000 €

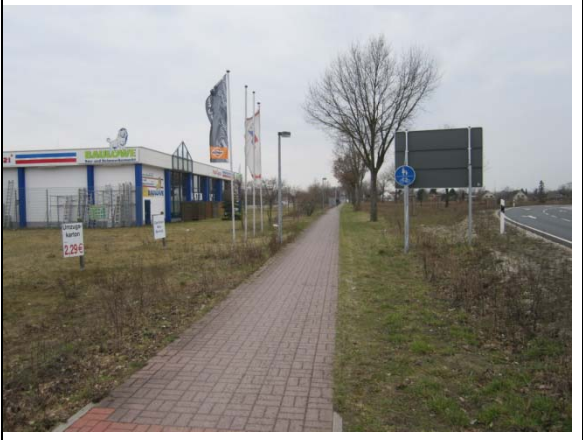
A photograph showing a narrow, paved path made of reddish-brown bricks. The path runs alongside a grassy area and a road. In the background, there is a building with a sign that says 'HILFUNG' and several flags on poles. A blue sign with a white bicycle symbol is visible on the right side of the path.

Nr.	Straße/Abschnitt	Problem	Maßnahme	Priorität	Aufwand zur Umsetzung	Kostenschätzung	Fotos
124.	Vor den Höfen (B 188) zw. Wollenweberstraße und Uetze HÜLPTINGSEN Zuständigkeit: NLStBV	fehlende Radverkehrsanlage	Verlängerung des bestehenden Weges im südlichen Seitenraum durch Neubau eines gemeinsamen Geh- und Radweges im Zweirichtungsverkehr	1	3	700.000 €

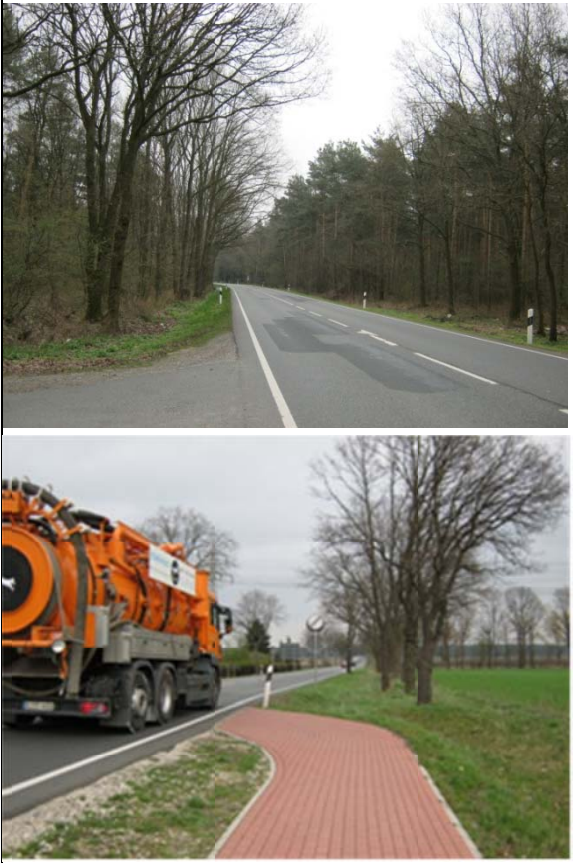
<p>The top photograph shows a paved road with a white line, bordered by trees. The bottom photograph shows an orange construction machine on a road next to a newly laid red brick path.</p>

Nr.	Straße/Abschnitt	Problem	Maßnahme	Priorität	Aufwand zur Umsetzung	Kostenschätzung	Fotos
125.	Rotdornstraße zw. Ende Bebauung und Im Felde HÜLPTINGSEN	Belagsqualität	Belag erneuern	2	1	12.500 €

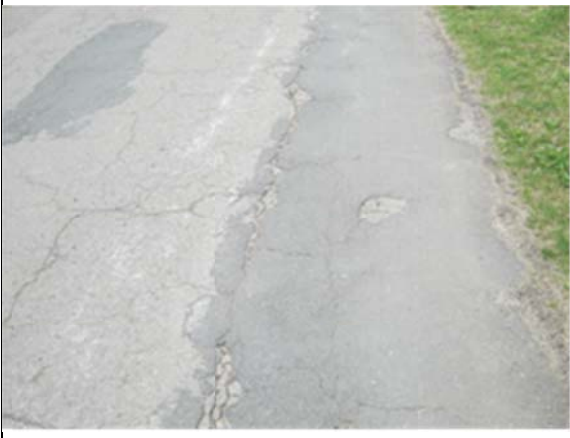
126.	An der Schäferbrücke Höhe Brücke über die B 188n HÜLPTINGSEN	Poller	Poller durch reflektierende Poller mit Bodenmarkierung und einer Durchfahrbreite von 1,50 m ersetzen	K	1	500 €

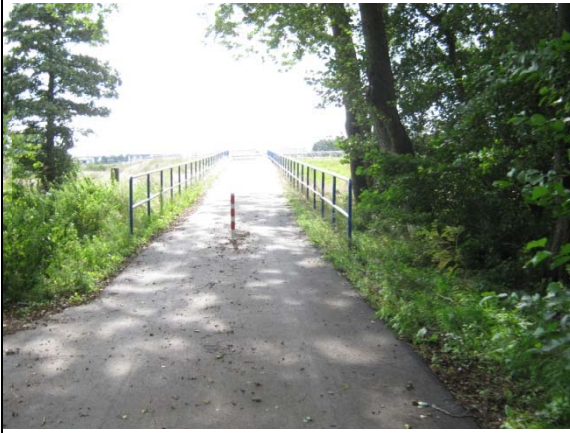
Nr.	Straße/Abschnitt	Problem	Maßnahme	Priorität	Aufwand zur Umsetzung	Kostenschätzung	Fotos
127.	Am Walkenmühlenfeld zw. An der Schäferbrücke und Wollenweberstraße HÜLPTINGSEN	Poller	Poller durch reflektierende Poller mit Bodenmarkierung und einer Durchfahrbreite von 1,50 m ersetzen	K	1	500 €

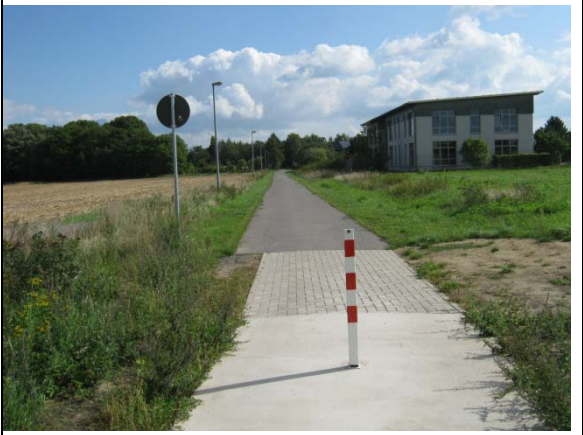
128.	Am Walkenmühlenfeld zw. Wollenweberstraße und Inselweg HÜLPTINGSEN	punktueller Belagsqualität, z.T. mit Sturzgefahr durch Längsrillen	Belag erneuern	2	1	25.000 €

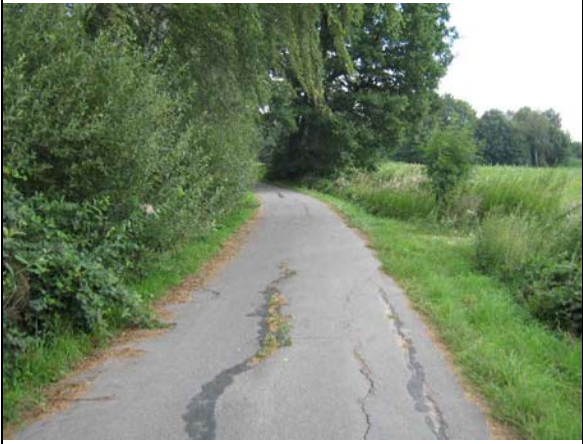
Nr.	Straße/Abschnitt	Problem	Maßnahme	Priorität	Aufwand zur Umsetzung	Kostenschätzung	Fotos
129.	Immenser Straße (L 412) zw. Schwarzer Herzog und Steinwedeler Kirchweg SÜDSTADT Zuständigkeit: Stadt Burgdorf, NLStBV	westseitig Zweirichtungsradweg abschnittsweise Gehweg, Radfahrer frei	Benutzungspflicht aufheben Für stadteinwärtigen Radverkehr bis Schwarzer Herzog westseitigen Seitenraum für Radverkehr freigeben Ausweisung Tempo 30	1	3	500 €

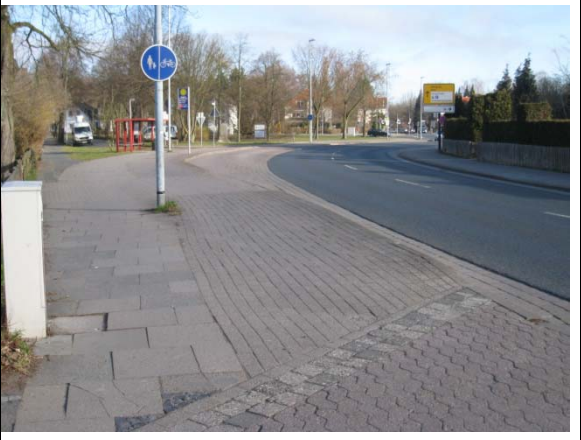
Nr.	Straße/Abschnitt	Problem	Maßnahme	Priorität	Aufwand zur Umsetzung	Kostenschätzung	Fotos
130.	Immenser Straße, Immenser Landstraße (L 412) zw. Steinwedeler Kirchweg und Ostlandring SÜDSTADT Zuständigkeit: NLStBV	Beidseitig Gehweg, Radfahrer frei in unzureichender Breite (ca. 1,50 m) Belagsqualität (Wurzelaufbrüche) z.T. fehlende Bordabsenkungen und schlechte Sicht an Einmündungen Fahrbahnbreite ca. 7,30 m DTV ca. 13.000 Kfz (2011)	Gehweg Radfahrer frei aufheben Markierungslösung ist aufgrund des hohen Verkehrsaufkommens nur im Rahmen eine Detailplanung möglich Alternativ: Ausweisung Tempo 30	1	3	2.000 €

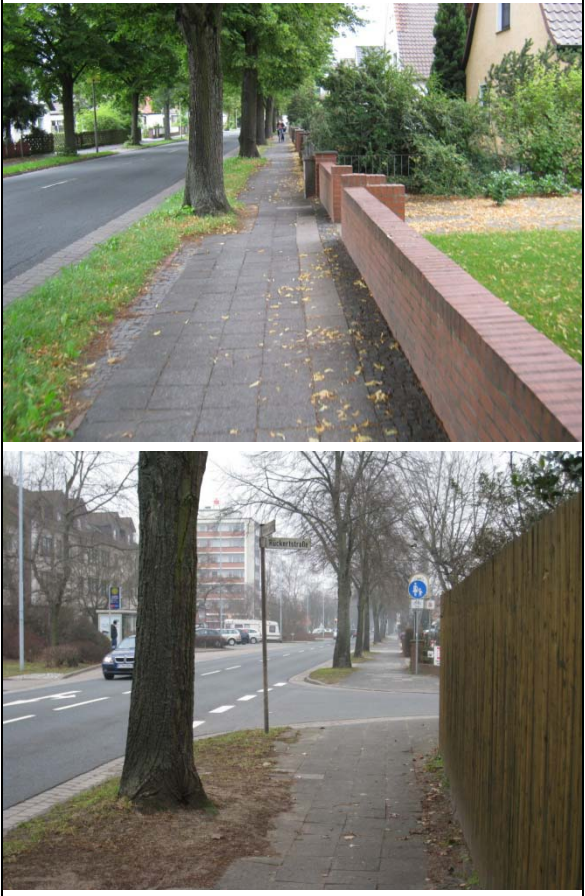
Nr.	Straße/Abschnitt	Problem	Maßnahme	Priorität	Aufwand zur Umsetzung	Kostenschätzung	Fotos
131.	Immenser Landstraße (L 412) zw. Ostlandring und Stadtgrenze mit Weiterführung bis Immensen SÜDSTADT Zuständigkeit: NLStBV	Fehlende Radverkehrsanlage	Neubau eines gemeinsamen Geh- und Radweges im Zweirichtungsverkehr Detailplanung erforderlich	1	3	760.000 €

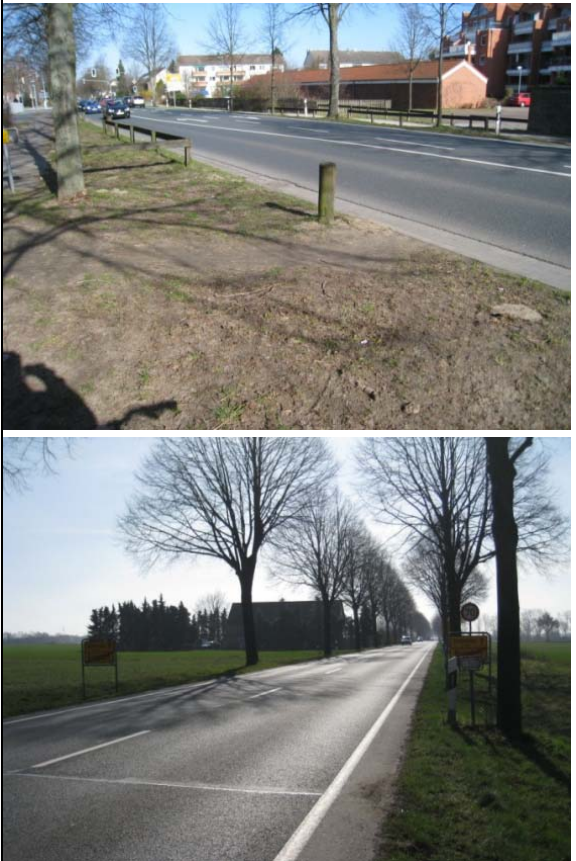
Nr.	Straße/Abschnitt	Problem	Maßnahme	Priorität	Aufwand zur Umsetzung	Kostenschätzung	Fotos
132.	Peiner Weg zw. Leipziger Straße und JVA SÜDSTADT	Durchfahrbreite Sperrgitter Höhe Leipziger Straße Belagsqualität	Drängelgitter entfernen bzw. für den Radverkehr eine Durchfahrbreite von 1,50m gewährleisten Belag für Radverkehr optimieren (asphaltieren oder ungefestes Pflaster verlegen)	K 2	1 2	500 € 55.000 €

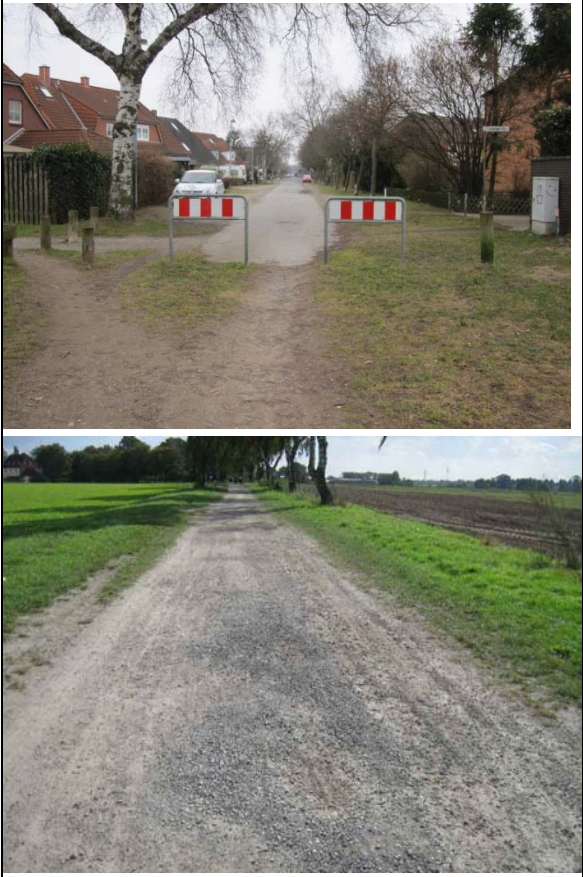
Nr.	Straße/Abschnitt	Problem	Maßnahme	Priorität	Aufwand zur Umsetzung	Kostenschätzung	Fotos
133.	Peiner Weg südlich JVA <i>Landschaftsschutzgebiet</i> SÜDSTADT – LEHRTE/IMMENSE N	Belagsqualität	Belag für Radverkehr optimieren (asphaltieren oder ungefestes Pflaster verlegen) alternativ: Ausbau mit wassergebundener Decke	1	3	50.000 €

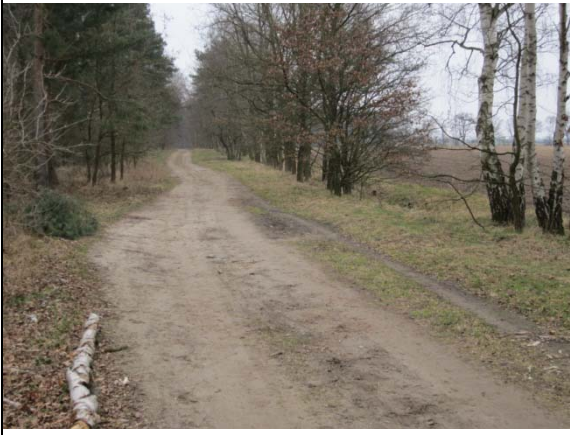
Nr.	Straße/Abschnitt	Problem	Maßnahme	Priorität	Aufwand zur Umsetzung	Kostenschätzung	Fotos
134.	Ostlandring SÜDSTADT	<p>beidseitig benutzungspflichtiger Geh- und Radweg, richtungstreue Führung</p> <p>Weit abgesetzte Führung an Einmündungen</p> <p>Borde unzureichend abgesenkt</p> <p>Radweg an Grundstückszufahrten z.T. undeutlich (Lidl), z.T. unterbrochen</p> <p>Bewuchs (auf östlicher Seite)</p>	<p>Radwegfurten fahrbahnnah führen</p> <p>Radweg an Grundstückszufahrten weiterführen</p> <p>regelmäßiger Grünschnitt</p>	2 D	2	10.000 €

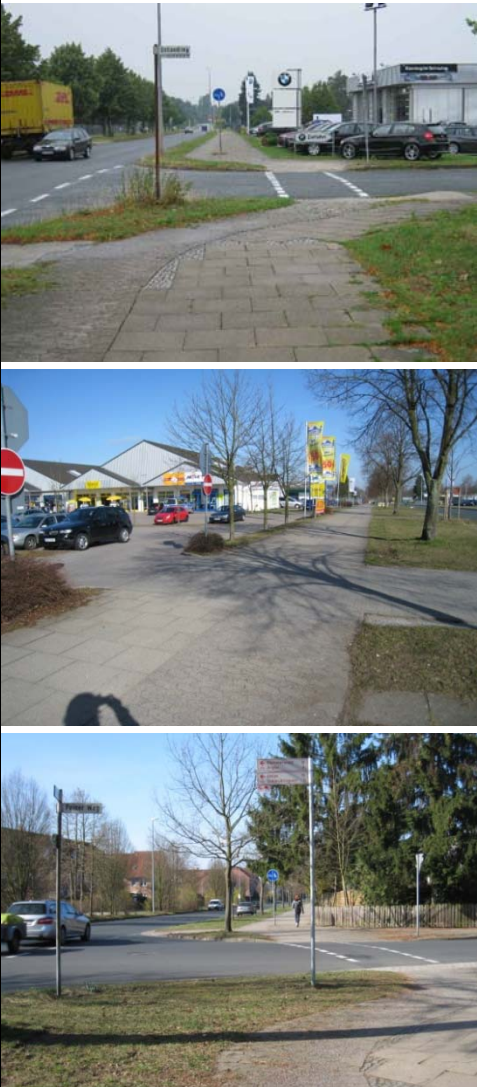
Nr.	Straße/Abschnitt	Problem	Maßnahme	Priorität	Aufwand zur Umsetzung	Kostenschätzung	Fotos
135.	Ostlandring / Immenser Straße SÜDSTADT Zuständigkeit: NLStBV	Radverkehrsfurt sehr weit abgesetzt	Radverkehrsfurt fahrbahnnah führen	2	3	5.000 €

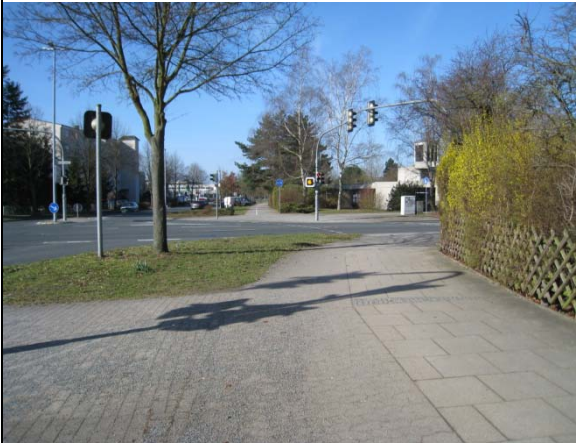
Nr.	Straße/Abschnitt	Problem	Maßnahme	Priorität	Aufwand zur Umsetzung	Kostenschätzung	Fotos
136.	Berliner Ring zw. Immenser Landstraße und Grünwaldstraße SÜDSTADT	Benutzungspflichtiger Radweg in Tempo 30 Zone Nordseite: benutzungspflichtiger Radweg Südseite: ab Grünwaldstraße Gehweg, Radfahrer frei, ab Scharlemannstraße benutzungspflichtiger Radweg	Nordseite: Radverkehr bereits im Bereich der Parkbuchten (Höhe Scharlemannstraße) gesichert auf die Fahrbahn führen	1	2	10.000 €

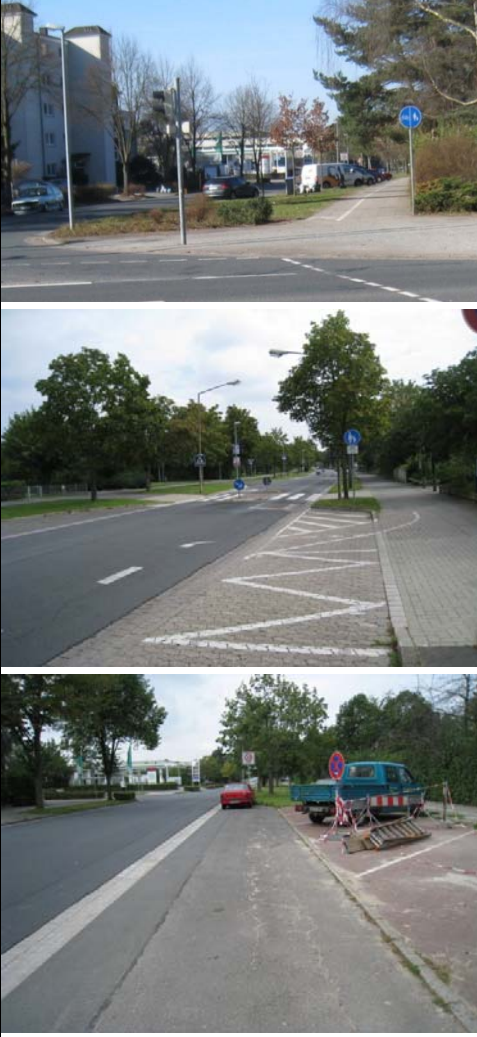
Nr.	Straße/Abschnitt	Problem	Maßnahme	Priorität	Aufwand zur Umsetzung	Kostenschätzung	Fotos
137.	Am Gümmekanal Zw. Goethestraße und Schillerstraße SÜDSTADT	Benutzungspflichtiger Radweg	Benutzungspflicht aufheben Radfahrer frei beschildern	K	1	500 €

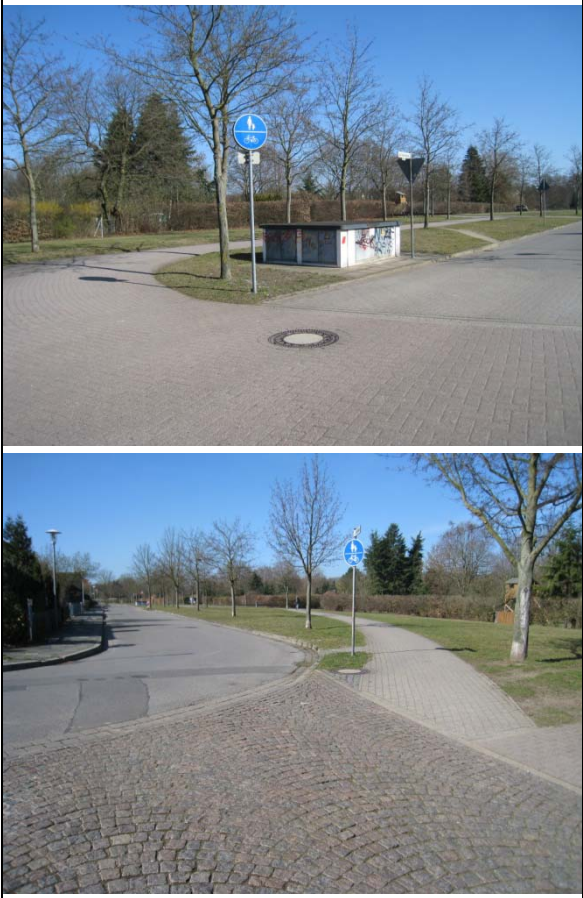
Nr.	Straße/Abschnitt	Problem	Maßnahme	Priorität	Aufwand zur Umsetzung	Kostenschätzung	Fotos
138.	Drei Eichen zw. Am Bösselberg und Dammgartenfeld SÜDSTADT	Belagsqualität	Belag für Radverkehr optimieren (asphaltieren oder ungefastes Pflaster verlegen)	2	2	12.500 €

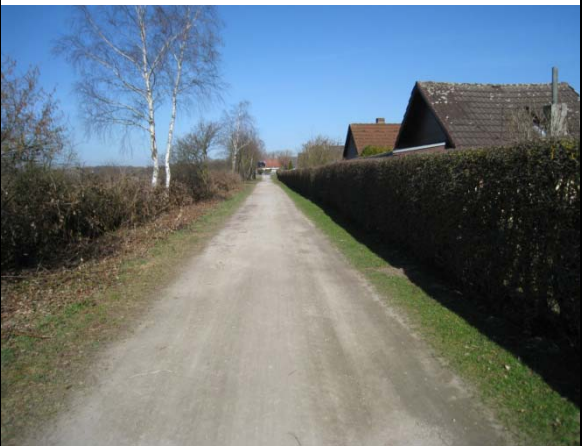
139.	Burgdorfer Aue zw. Depenauerweg und Am Bösselberg <i>Landschaftsschutzgebiet</i> SÜDSTADT	Belagsqualität	Belag für Radverkehr optimieren (asphaltieren oder ungefastes Pflaster verlegen) alternativ: Ausbau mit wassergebundener Decke	2	3	27.500 €

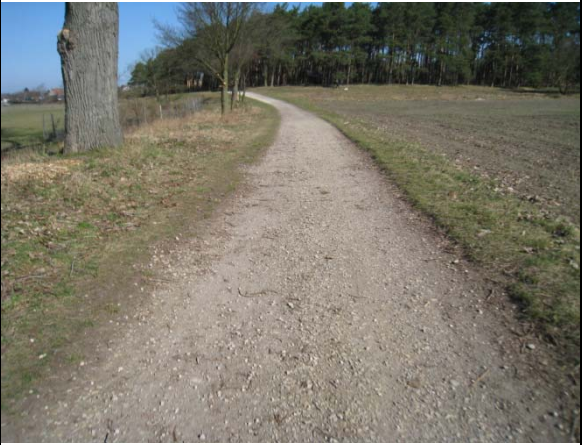
Nr.	Straße/Abschnitt	Problem	Maßnahme	Priorität	Aufwand zur Umsetzung	Kostenschätzung	Fotos
140.	Depenauerweg Südlich Bebauung SÜDSTADT	Drängelgitter mit geringer Durchlassbreite Schildermast in der Wegemitte	Drängelgitter entfernen bzw. für den Radverkehr eine Durchfahrbreite von 1,50m gewährleisten Mast an die Seite versetzen	K	1	1.000 €

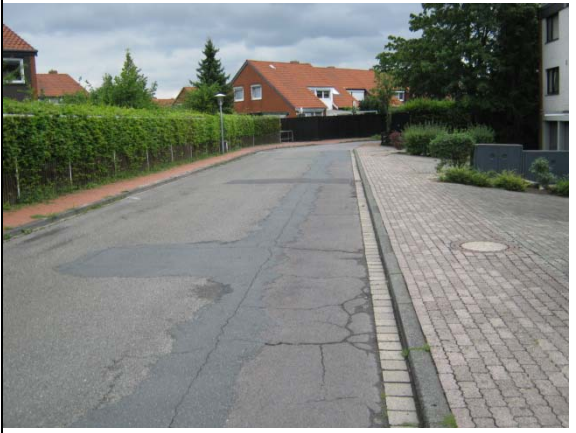
Nr.	Straße/Abschnitt	Problem	Maßnahme	Priorität	Aufwand zur Umsetzung	Kostenschätzung	Fotos
142.	Richard-Wagner-Straße SÜDSTADT	Belagsqualität	Belag erneuern	in Planung
