Stadt Burgdorf

Radverkehrskonzept 2011

Anlagenband

Handlungsbedarf und Maßnahmenempfehlungen

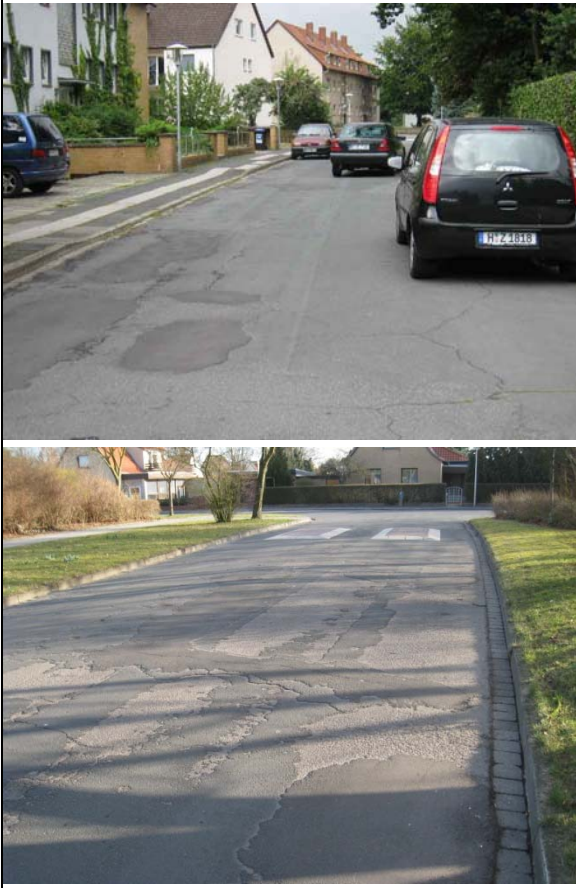
Nr.	Straße/Abschnitt	Problem	Maßnahme	Priorität	Aufwand zur Umsetzung	Kostenschätzung	Fotos
143.	Auf dem Ratskamp zw. Richard-Wagner- Straße und Depenauerweg SÜDSTADT	Belagsqualität	Belag erneuern	2	1	17.500 €

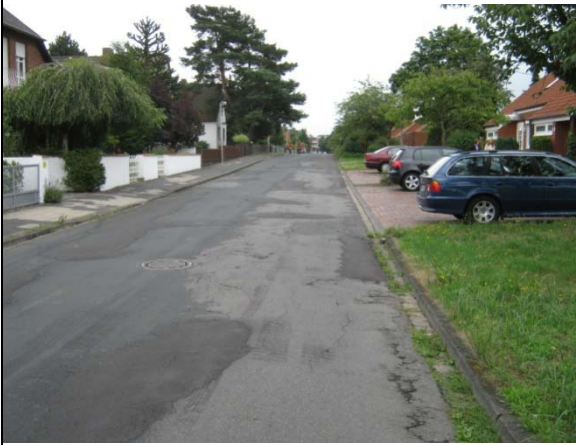
Nr.	Straße/Abschnitt	Problem	Maßnahme	Priorität	Aufwand zur Umsetzung	Kostenschätzung	Fotos
144.	Steinwedeler Kirchweg, Auf dem Ratskamp / Depenauerweg SÜDSTADT	Stark frequentierte Querung im Schülerverkehr bei ungünstigen Sichtbeziehungen	Wartelinien markieren um Recht-vor-Links-Regelung zu verdeutlichen

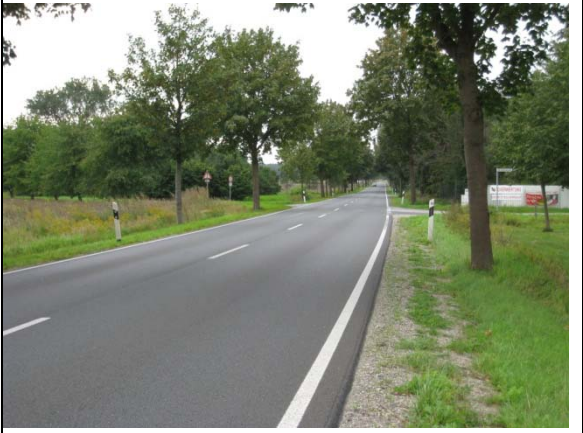
Nr.	Straße/Abschnitt	Problem	Maßnahme	Priorität	Aufwand zur Umsetzung	Kostenschätzung	Fotos
146.	Am Hundesportplatz zw. Steinwedeler Straße und Verlängerung Depenauerweg Weg SÜDSTADT	Belagsqualität	Belag für Radverkehr optimieren (asphaltieren oder ungefastes Pflaster verlegen)	1	3	50.000 €

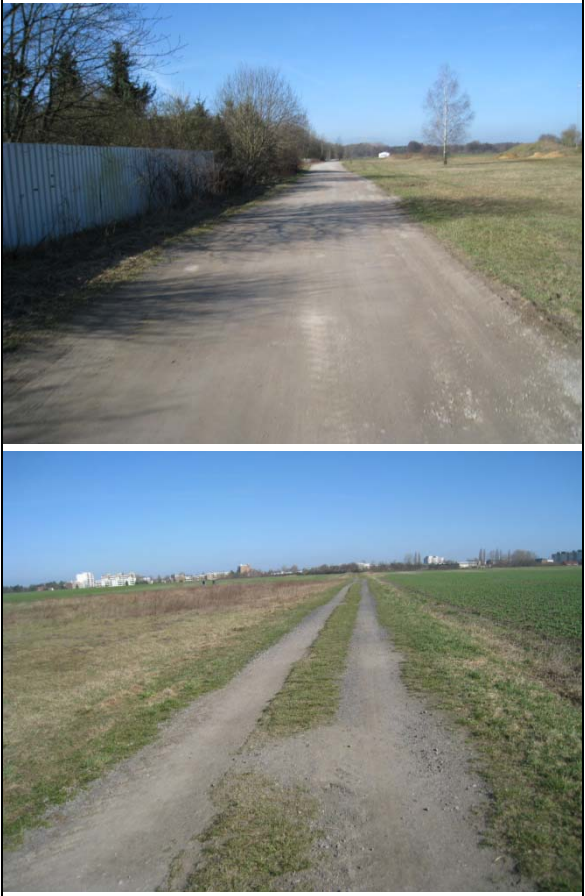
Nr.	Straße/Abschnitt	Problem	Maßnahme	Priorität	Aufwand zur Umsetzung	Kostenschätzung	Fotos
147.	Vor dem Braunschweiger Tor SÜDSTADT Zuständigkeit: Realverband Burgdorf	Belagsqualität	Belag für Radverkehr optimieren (asphaltieren oder ungefestes Pflaster verlegen)	1	3	37.500 €

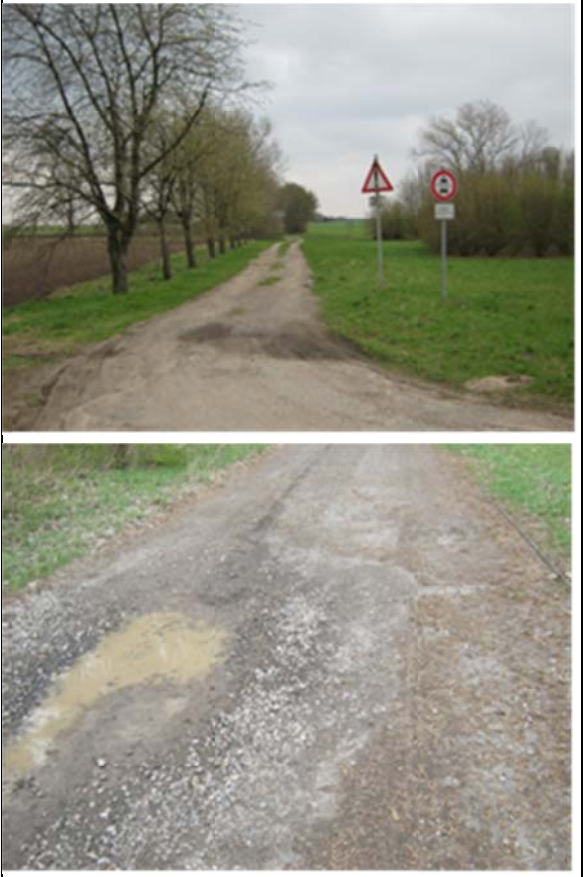
Nr.	Straße/Abschnitt	Problem	Maßnahme	Priorität	Aufwand zur Umsetzung	Kostenschätzung	Fotos
148.	Vor dem Braunschweiger Tor / L 412 SÜDSTADT Zuständigkeit: NLStBV	ungesicherte Querung	Anordnung Tempo 70 Beschilderung mit Zeichen 138 und Zusatzzeichen 1000-30 (StVO)	1	1	500 €

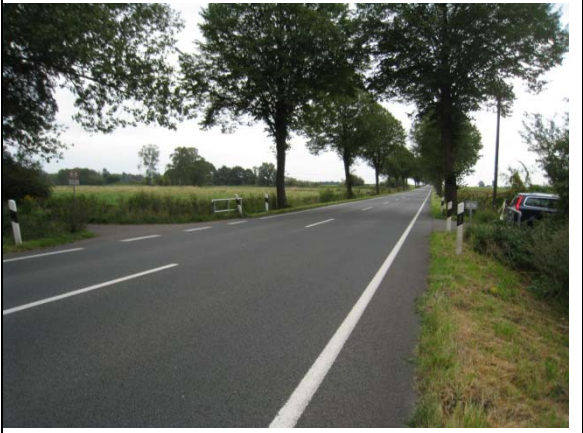
Nr.	Straße/Abschnitt	Problem	Maßnahme	Priorität	Aufwand zur Umsetzung	Kostenschätzung	Fotos
149.	Hirtenweg zw. Peiner Weg und In den Kämmern SÜDSTADT	Belagsqualität	Belag erneuern	2	2	20.000 €

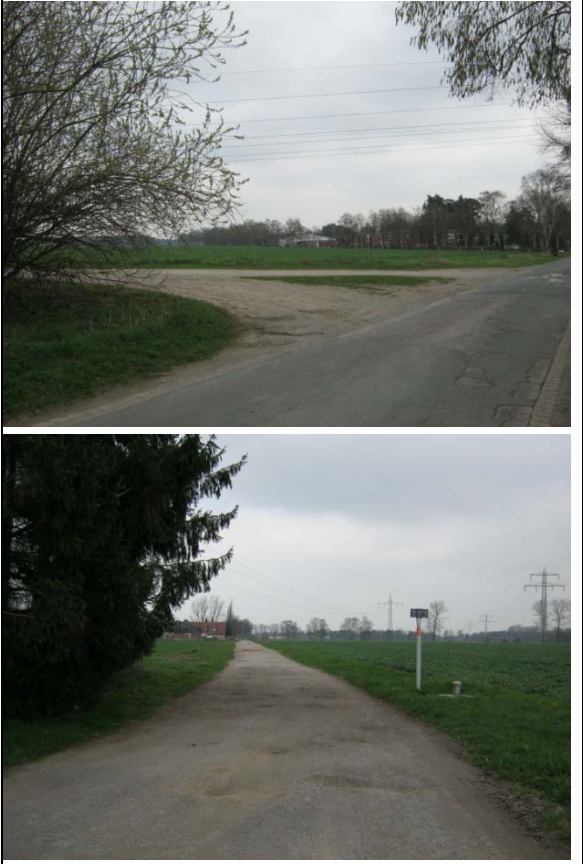
Nr.	Straße/Abschnitt	Problem	Maßnahme	Priorität	Aufwand zur Umsetzung	Kostenschätzung	Fotos
150.	Wegeverbindung Wenser Holz zw. Großer Stern und Peiner Weg <i>Landschaftsschutzgebiet</i> SÜDSTADT	Belagsqualität	Belag für Radverkehr optimieren (asphaltieren oder ungefestes Pflaster verlegen) alternativ: Ausbau mit wassergebundener Decke	1	3	100.000 €
